DETALLES DEL SISTEMA CONSTRUCTIVO DE TABIQUERÍA PANELSYSTEM®

PANELSYSTEM TC-7 Y TC-9

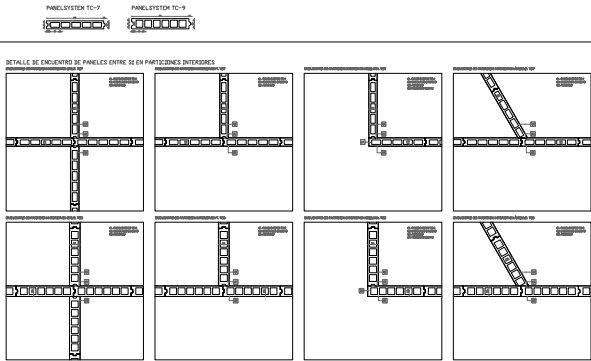
DETALLE DE ENCUENTRO DE PANELES ENTRE SI EN PARTICIONES INTERIORES. E 1:10

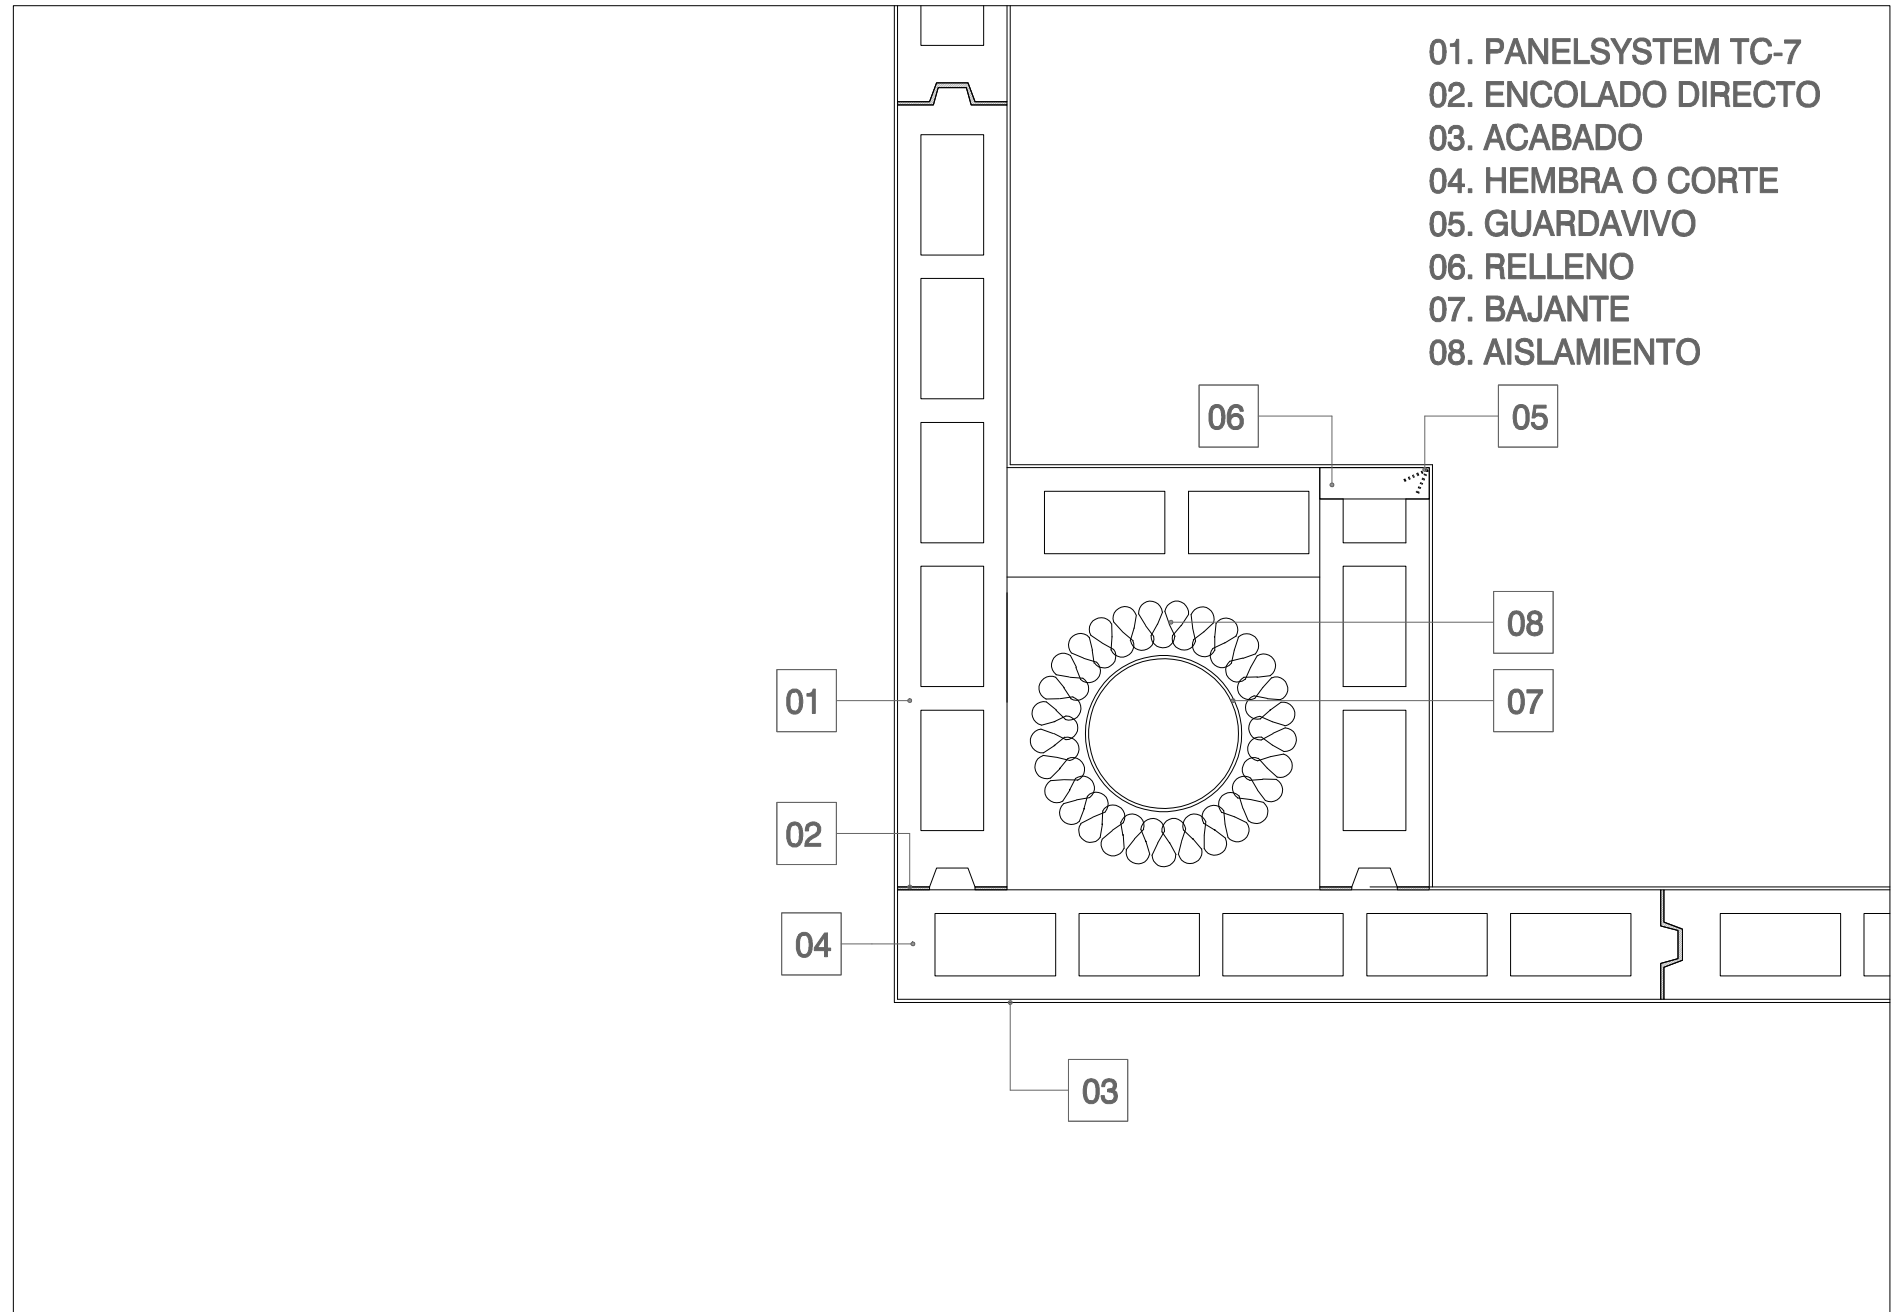
# DETALLE DE TABICADO DE BAJANTES Y PATINILOS

## EJECUCIÓN DE ENVOLVENTE BAJANTE CON AISLAMIENTO

DETALLE DE TABICADO DE BAJANTES Y PATIÑILOS E 1:5 - 1:2

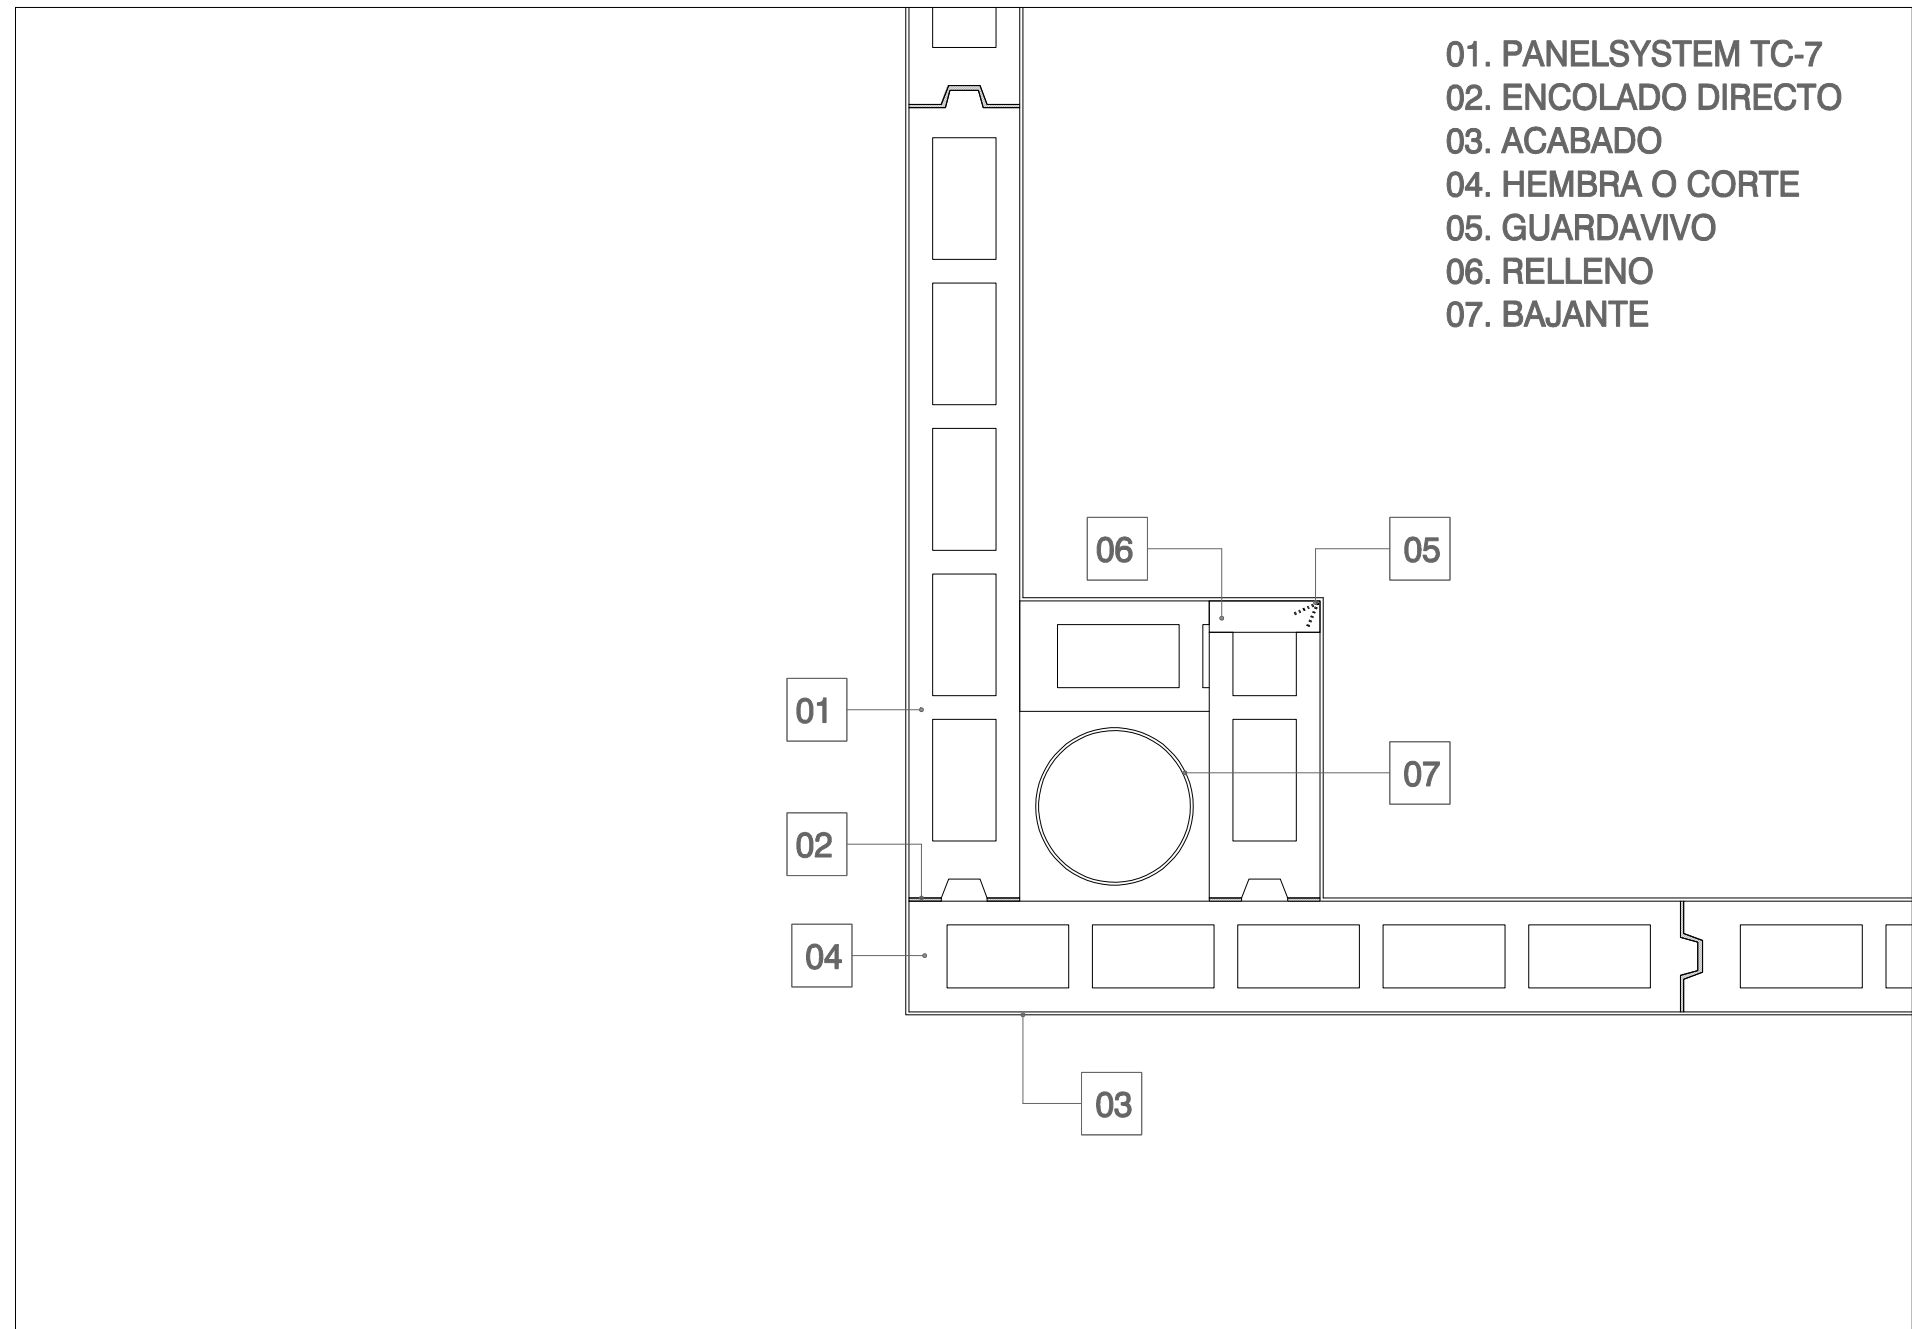
## EJECUCIÓN DE ENVOLVENTE BAJANTE CON AISLAMIENTO

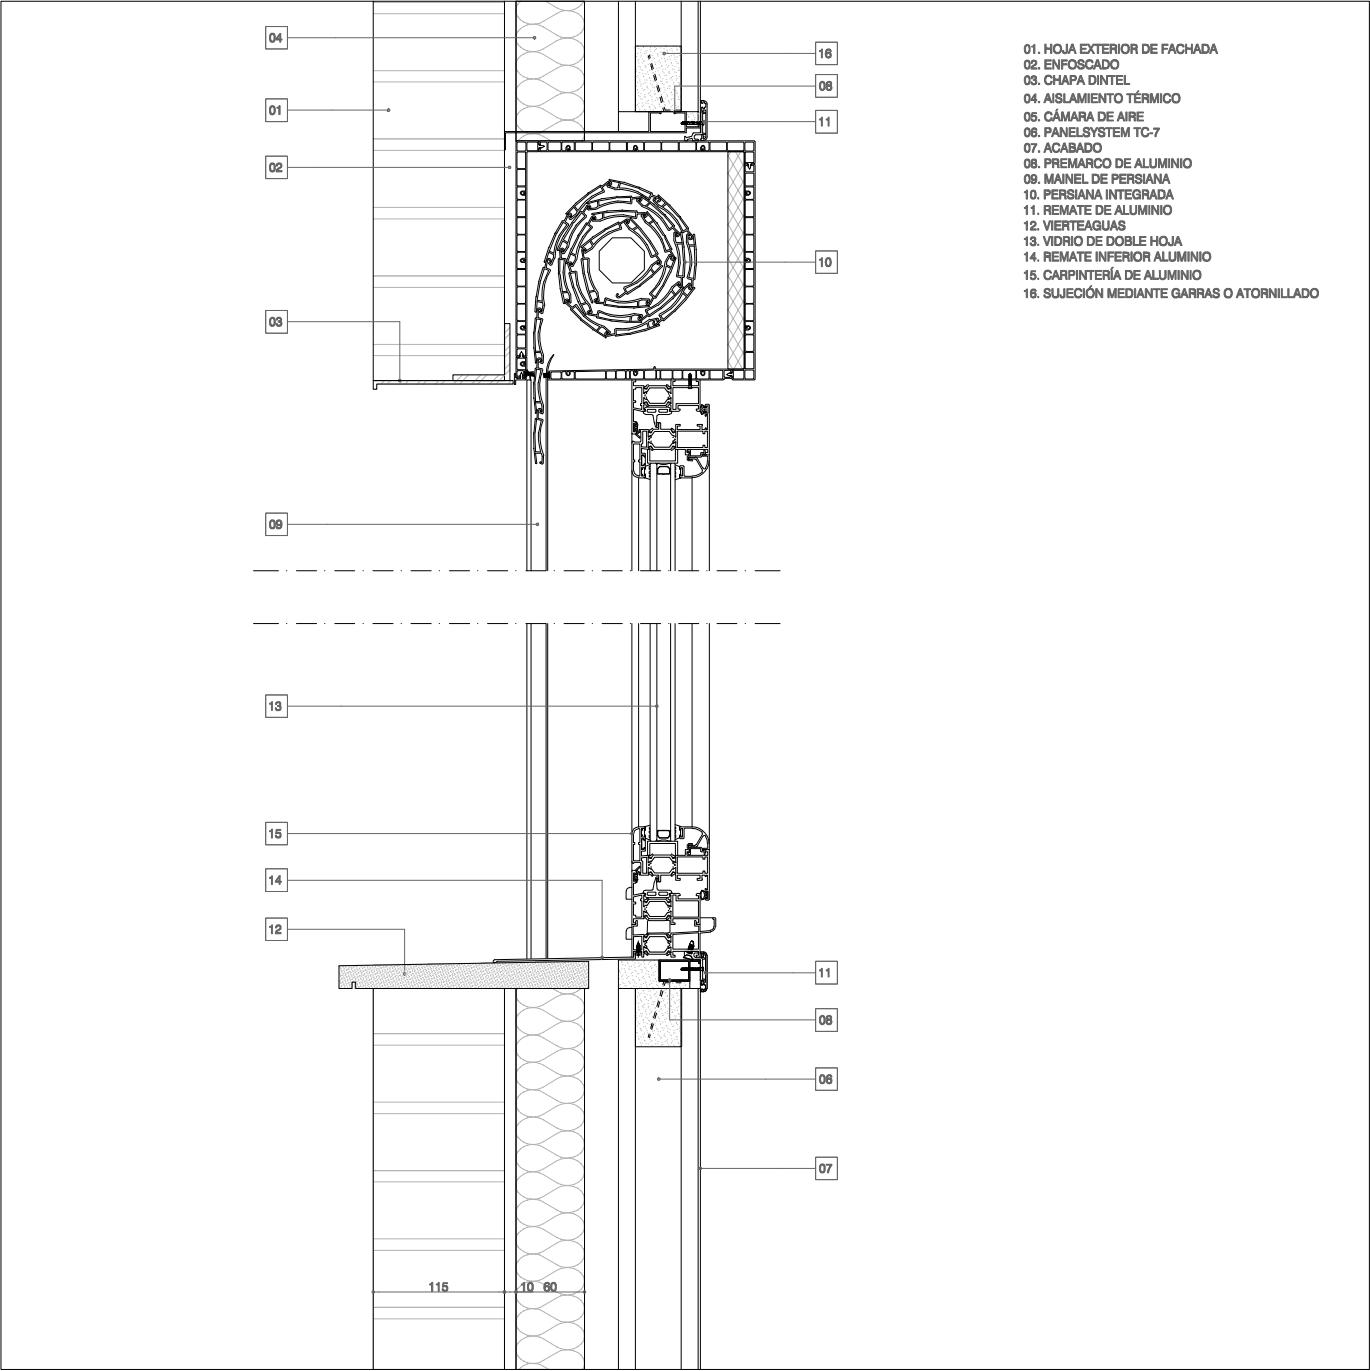
# DETALLE DE ENCUENTRO DE PANELES CON CARPINTERÍA DE ALUMINIO EN FACHADA DE DOBLE HOJA

## SECCIÓN VERTICAL POR VENTANA DE CARPINTERÍA DE ALUMINIO. TRASDOSADO TC7

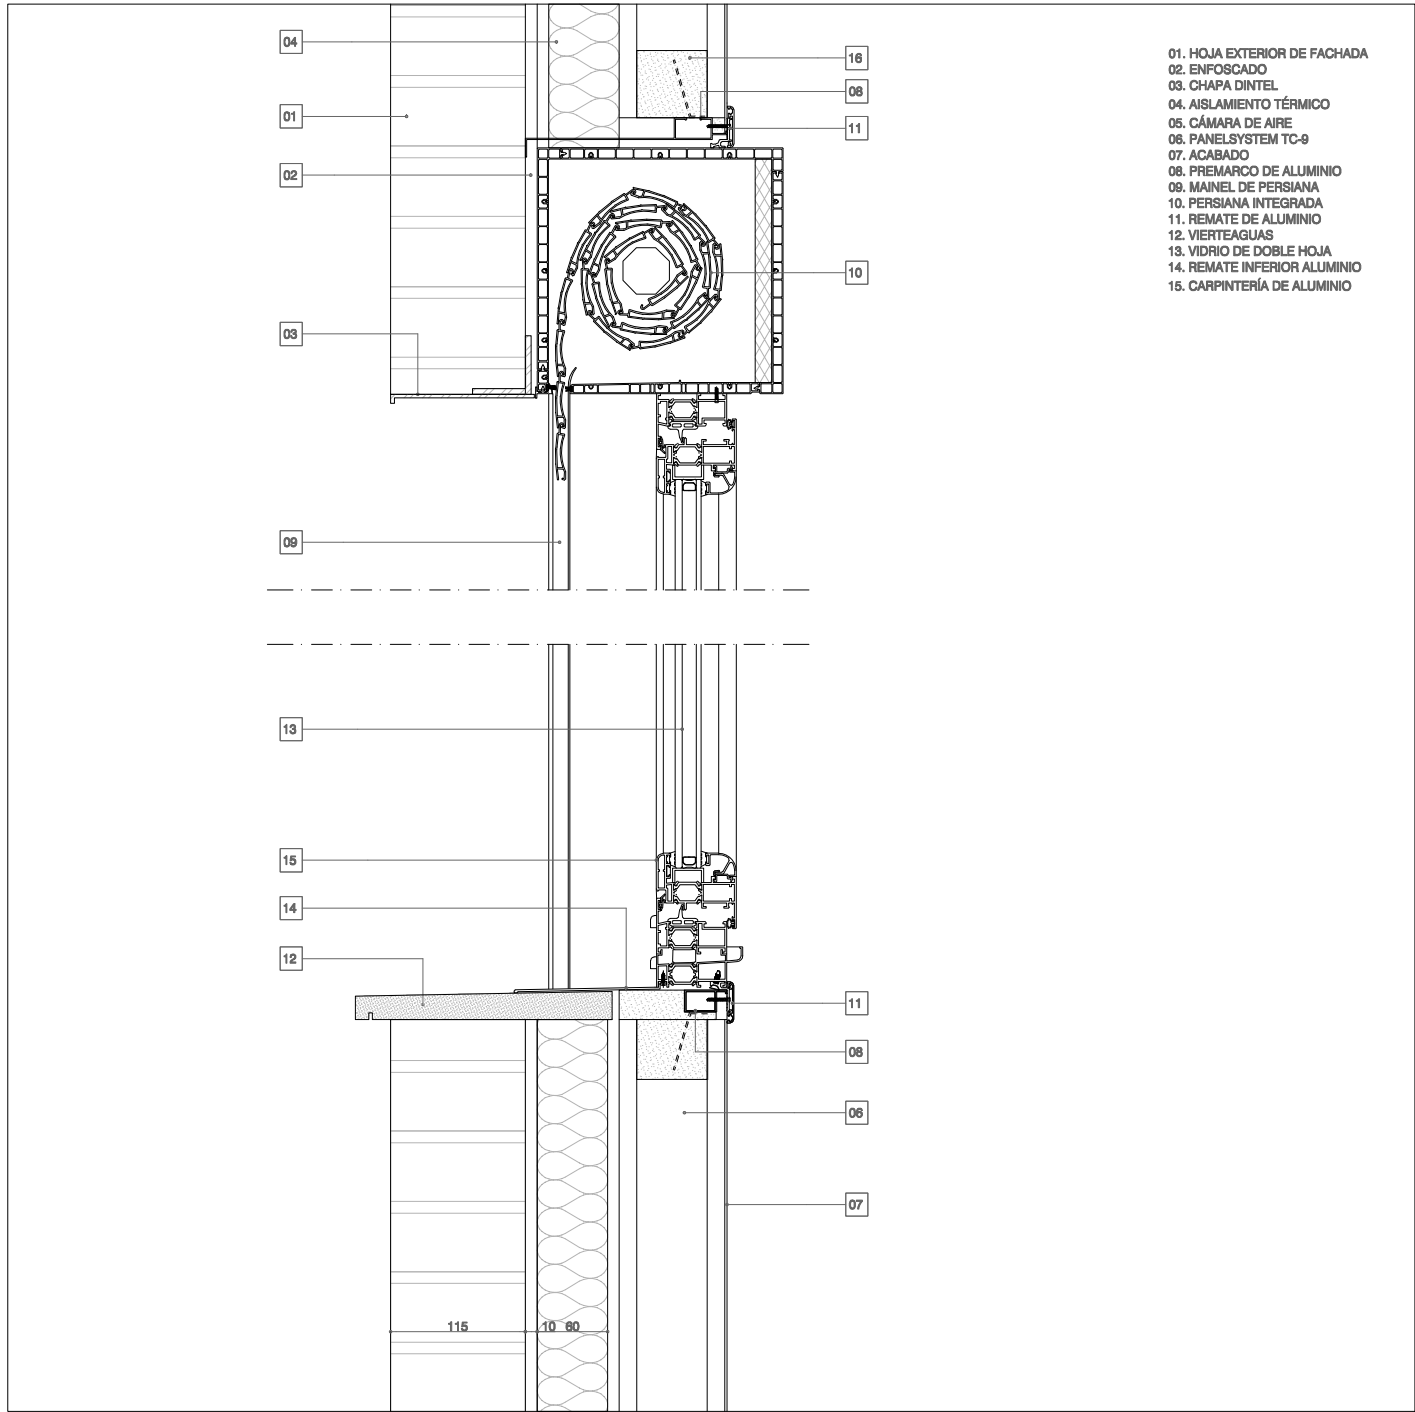
# DETALLE DE ENCUENTRO DE PANELES CON CARPINTERÍA DE ALUMINIO EN FACHADA DE DOBLE HOJA

## SECCIÓN VERTICAL POR VENTANA DE CARPINTERÍA DE ALUMINIO. TRASDOSADO TC9

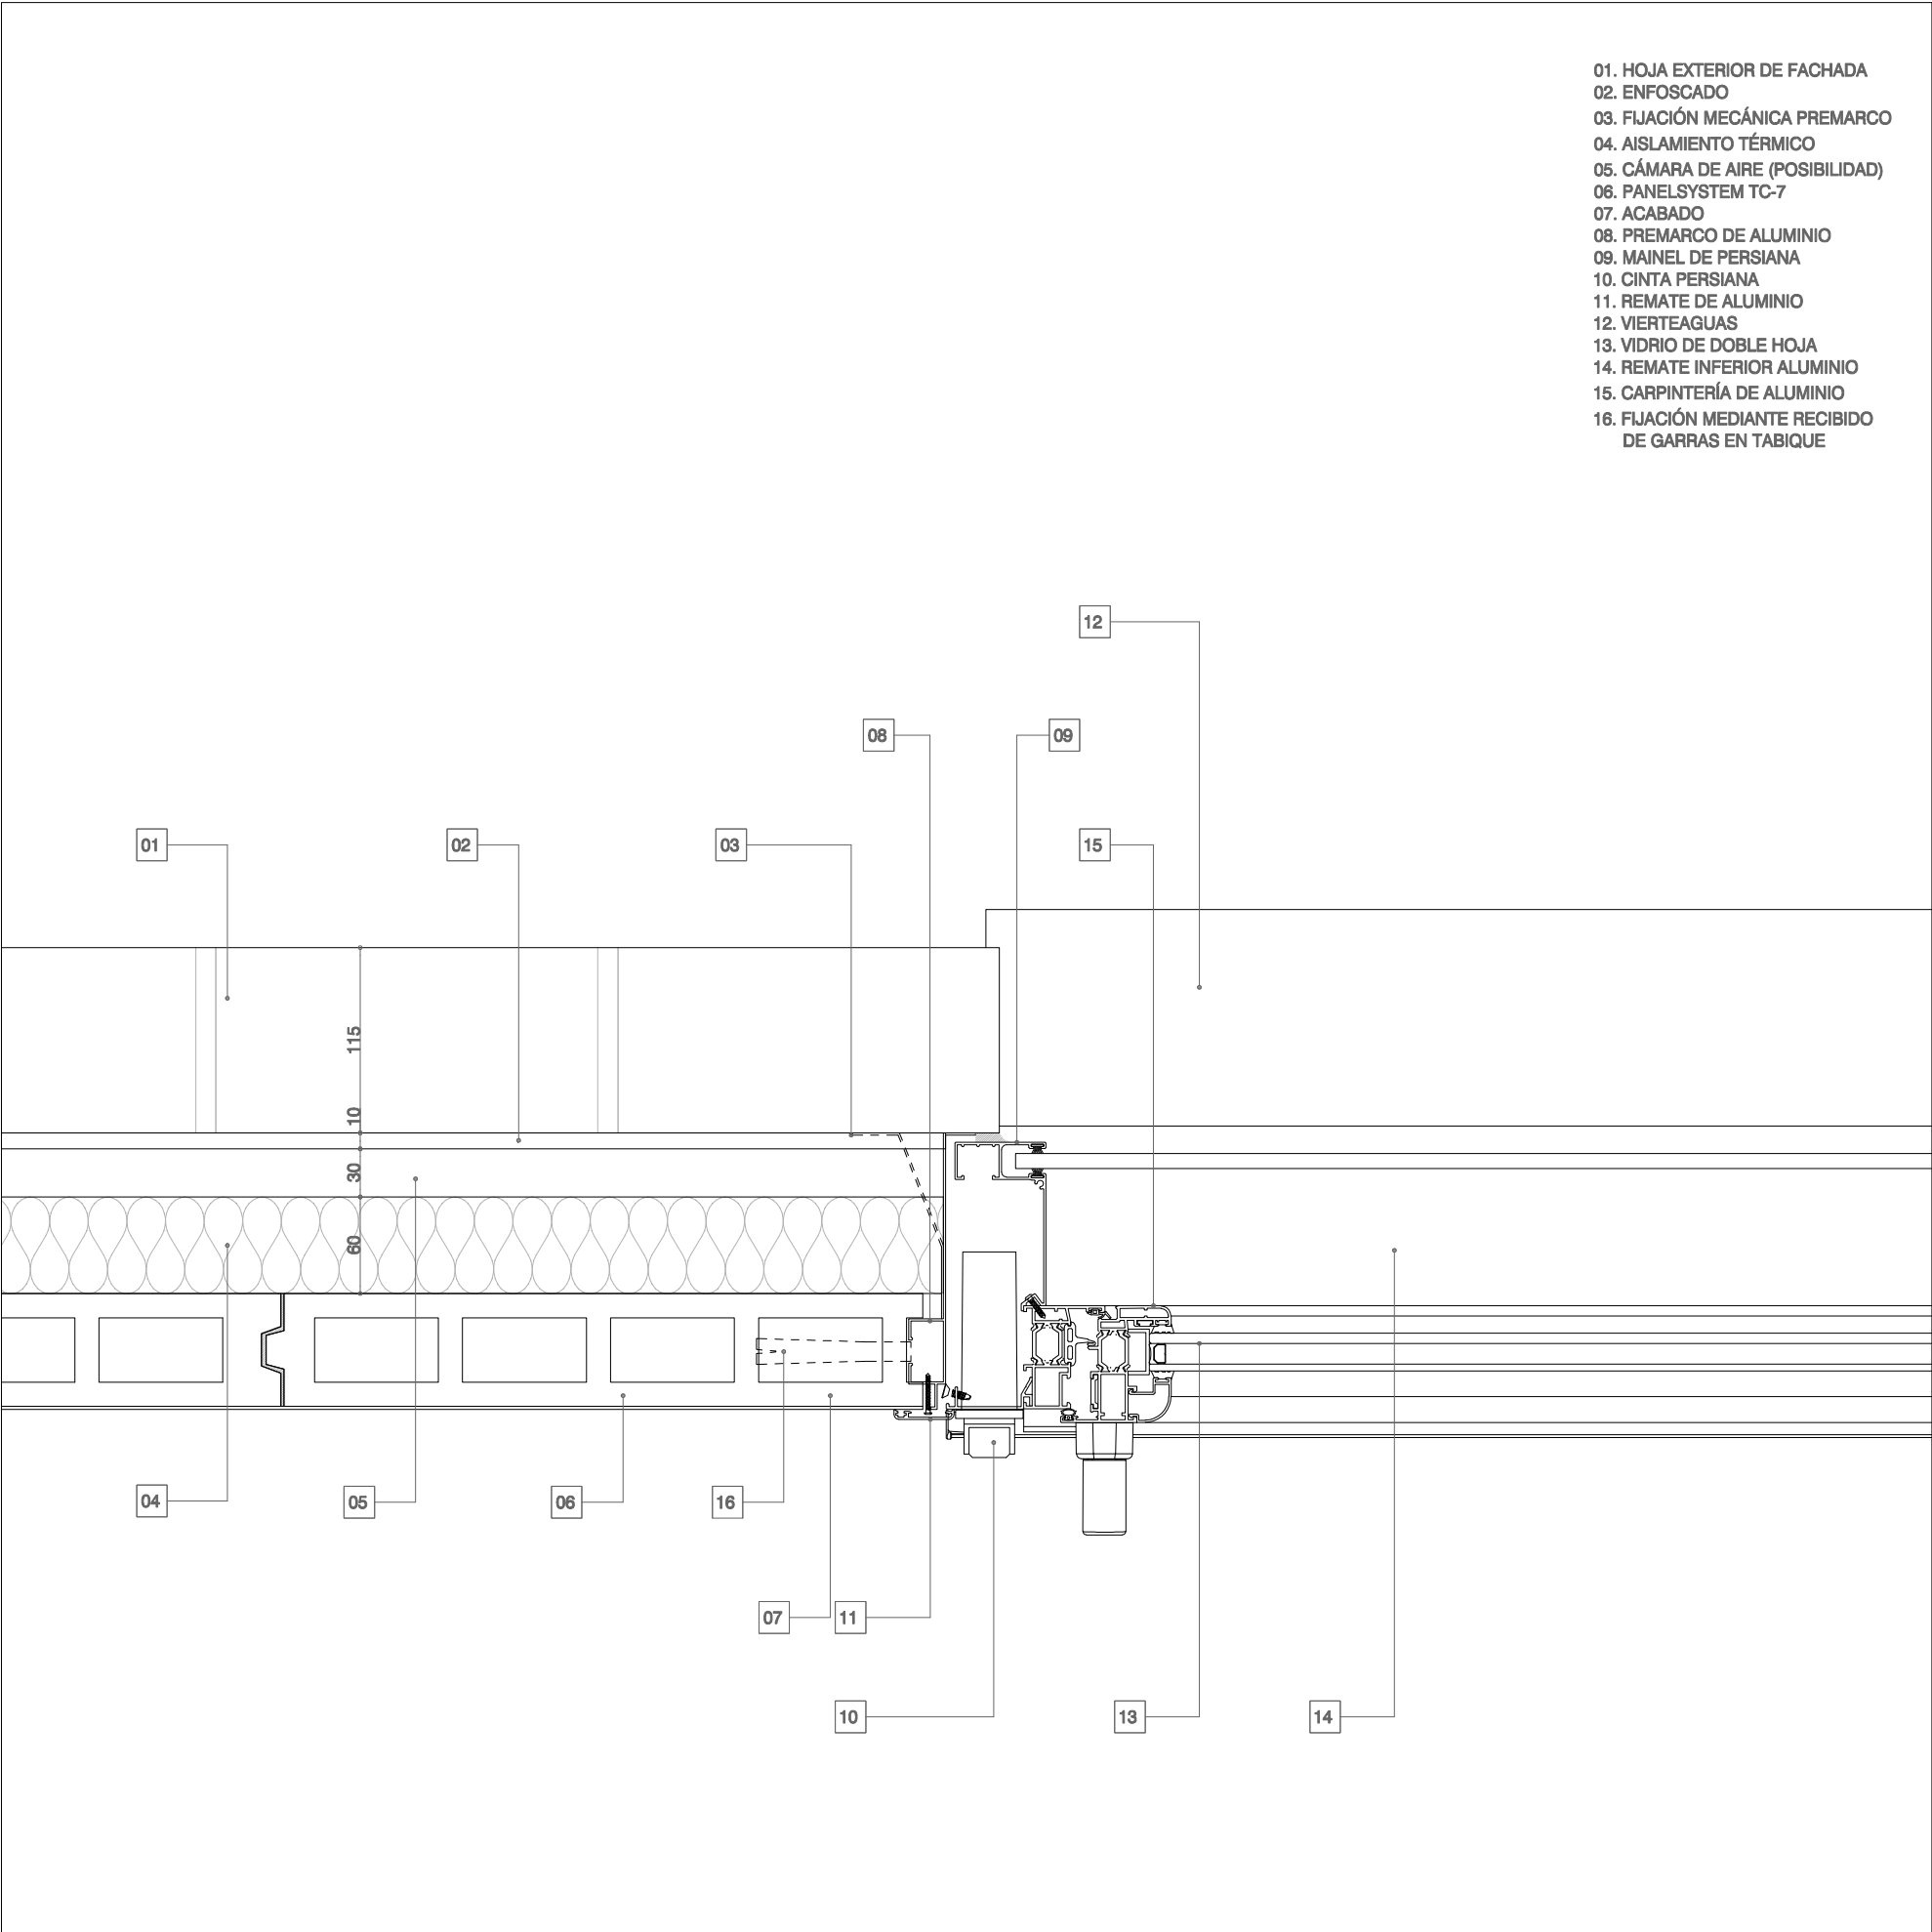
# DETALLE DE ENCUENTRO DE PANELES CON CARPINTERÍA DE ALUMINIO EN FACHADA DE DOBLE HOJA

## SECCIÓN HORIZONTAL POR JAMBA DE CARPINTERÍA DE ALUMINIO. TRASDOSADO TC7

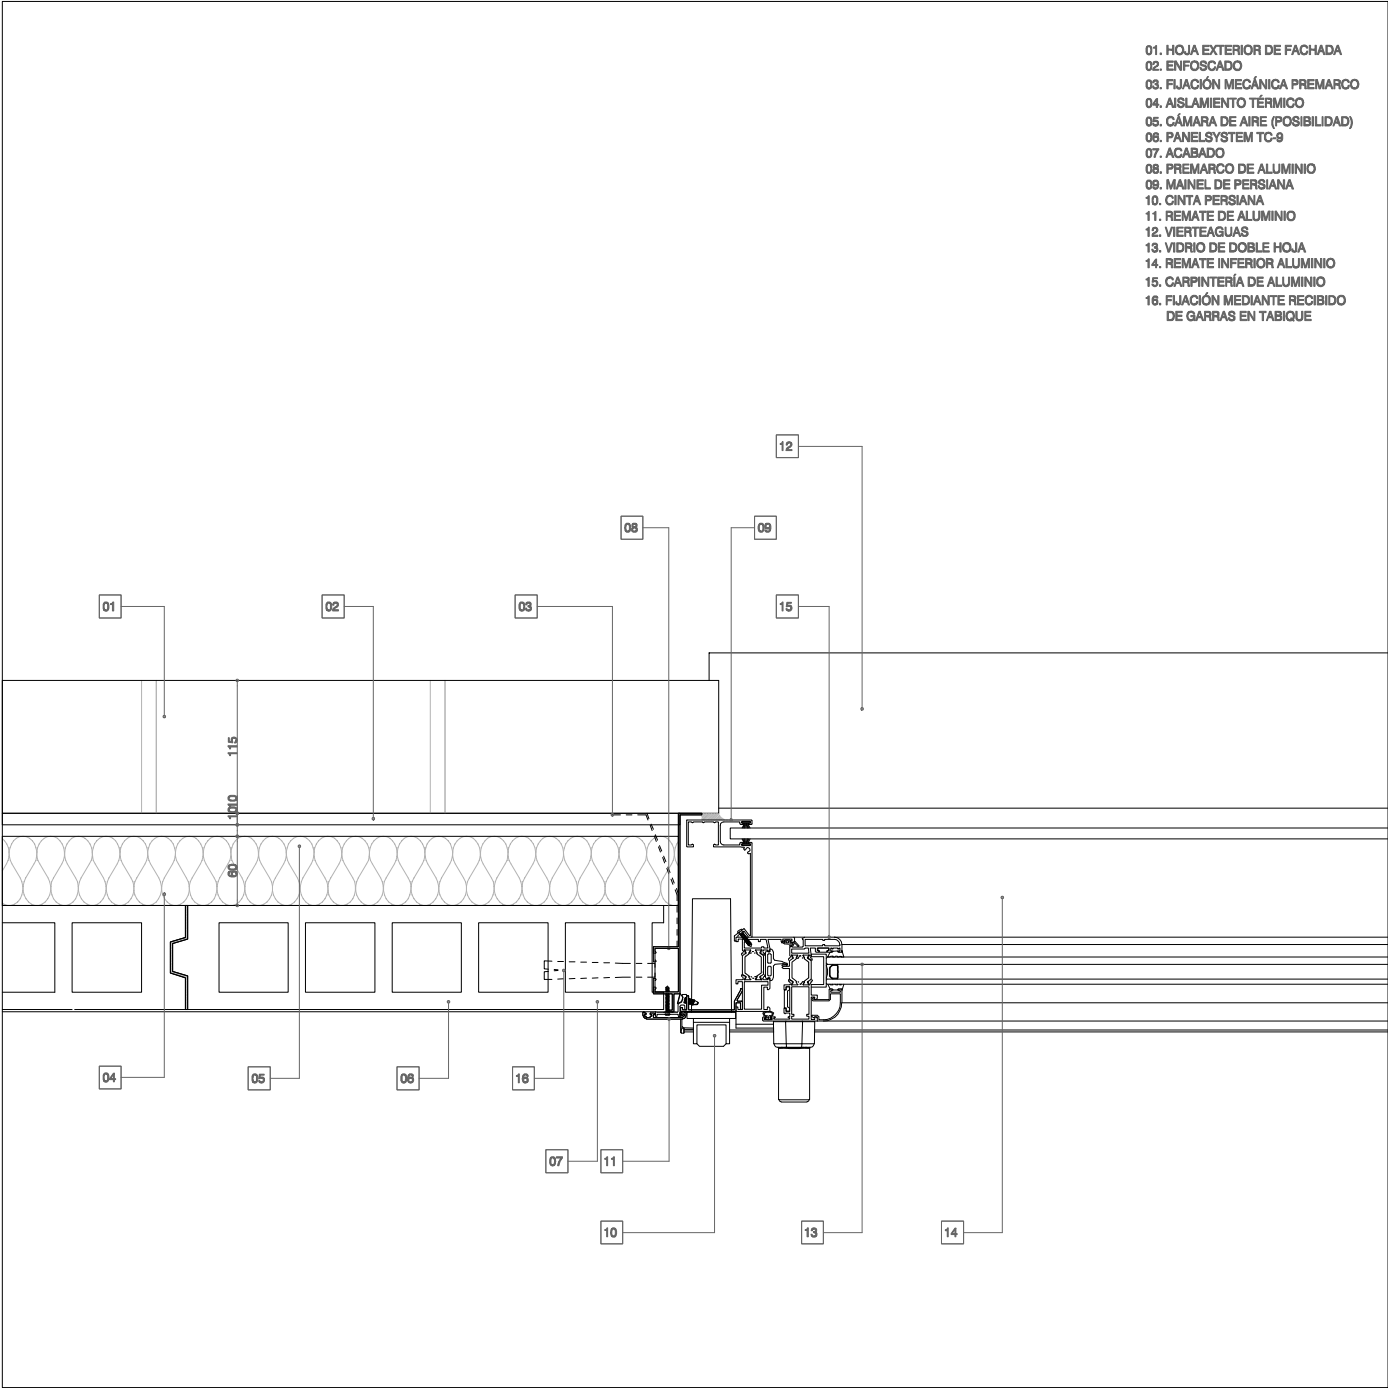
# DETALLE DE ENCUENTRO DE PANELES CON CARPINTERÍA DE ALUMINIO EN FACHADA DE DOBLE HOJA

## SECCIÓN HORIZONTAL POR JAMBA DE CARPINTERÍA DE ALUMINIO. TRASDOSADO TC9

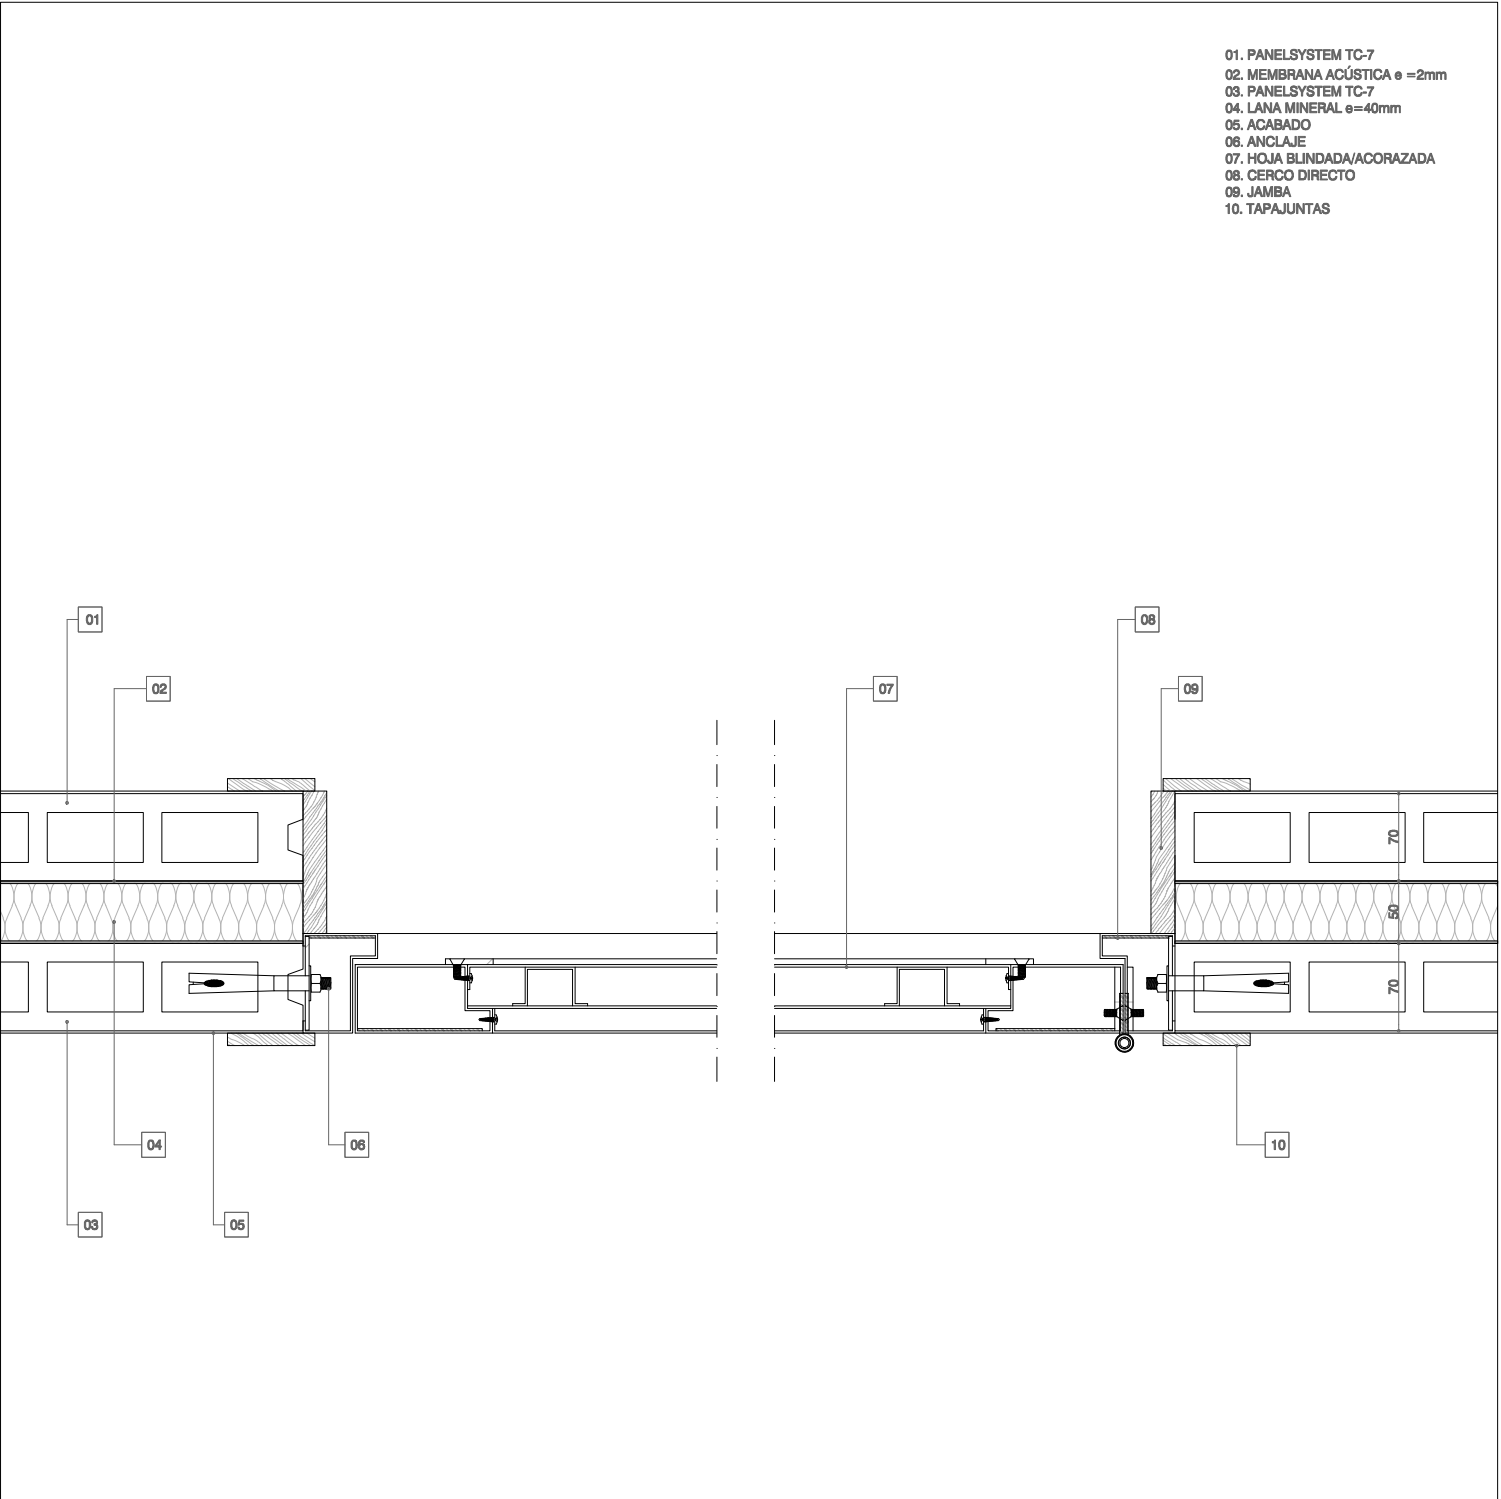
# DETALLE DE ENCUENTRO DE PANELES CON PUERTAS DE ENTRADA

## SECCIÓN HORIZONTAL. MEDIANERÍA TC-7+TC-7 CON PUERTA DE ENTRADA

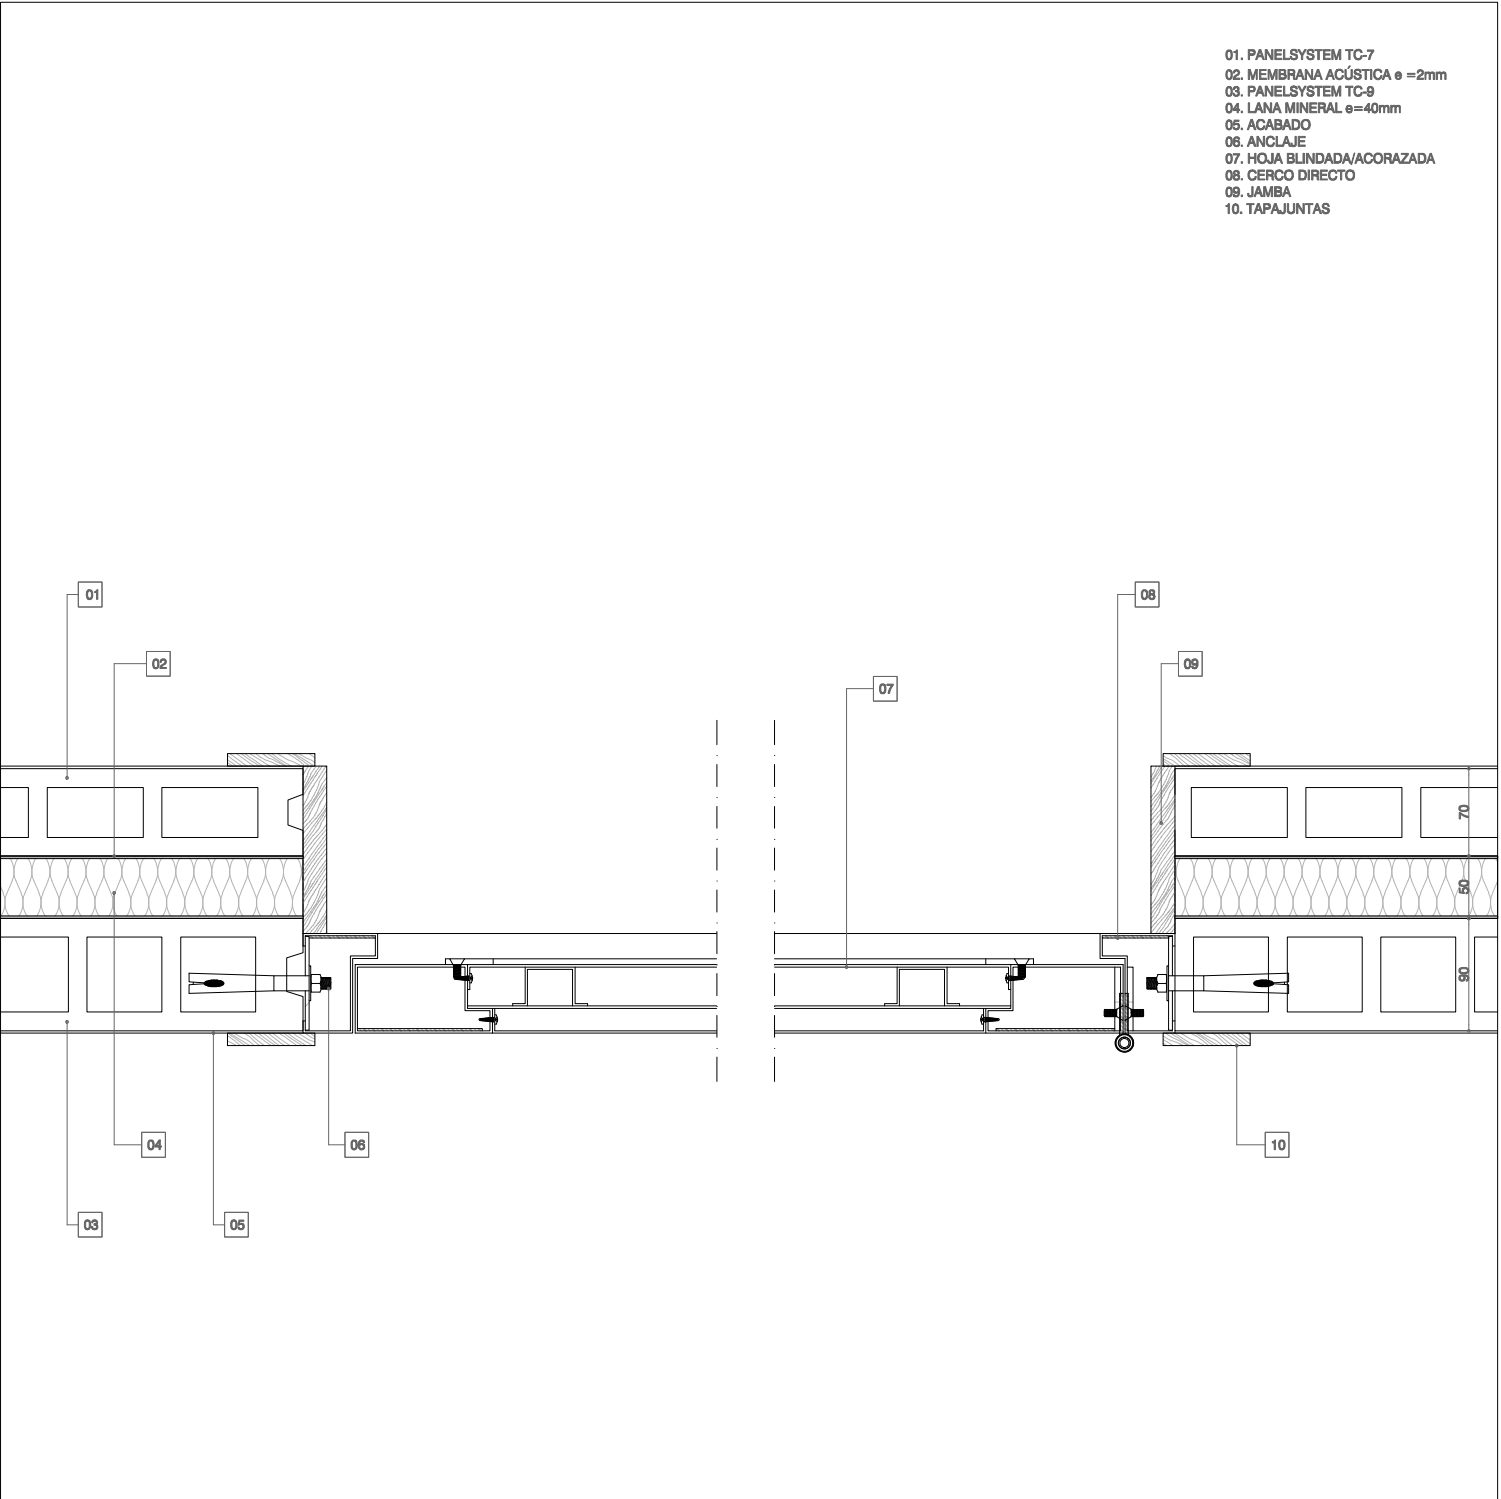
# DETALLE DE ENCUENTRO DE PANELES CON PUERTAS DE ENTRADA

## SECCIÓN HORIZONTAL. MEDIANERÍA TC-7+TC-9 CON PUERTA DE ENTRADA

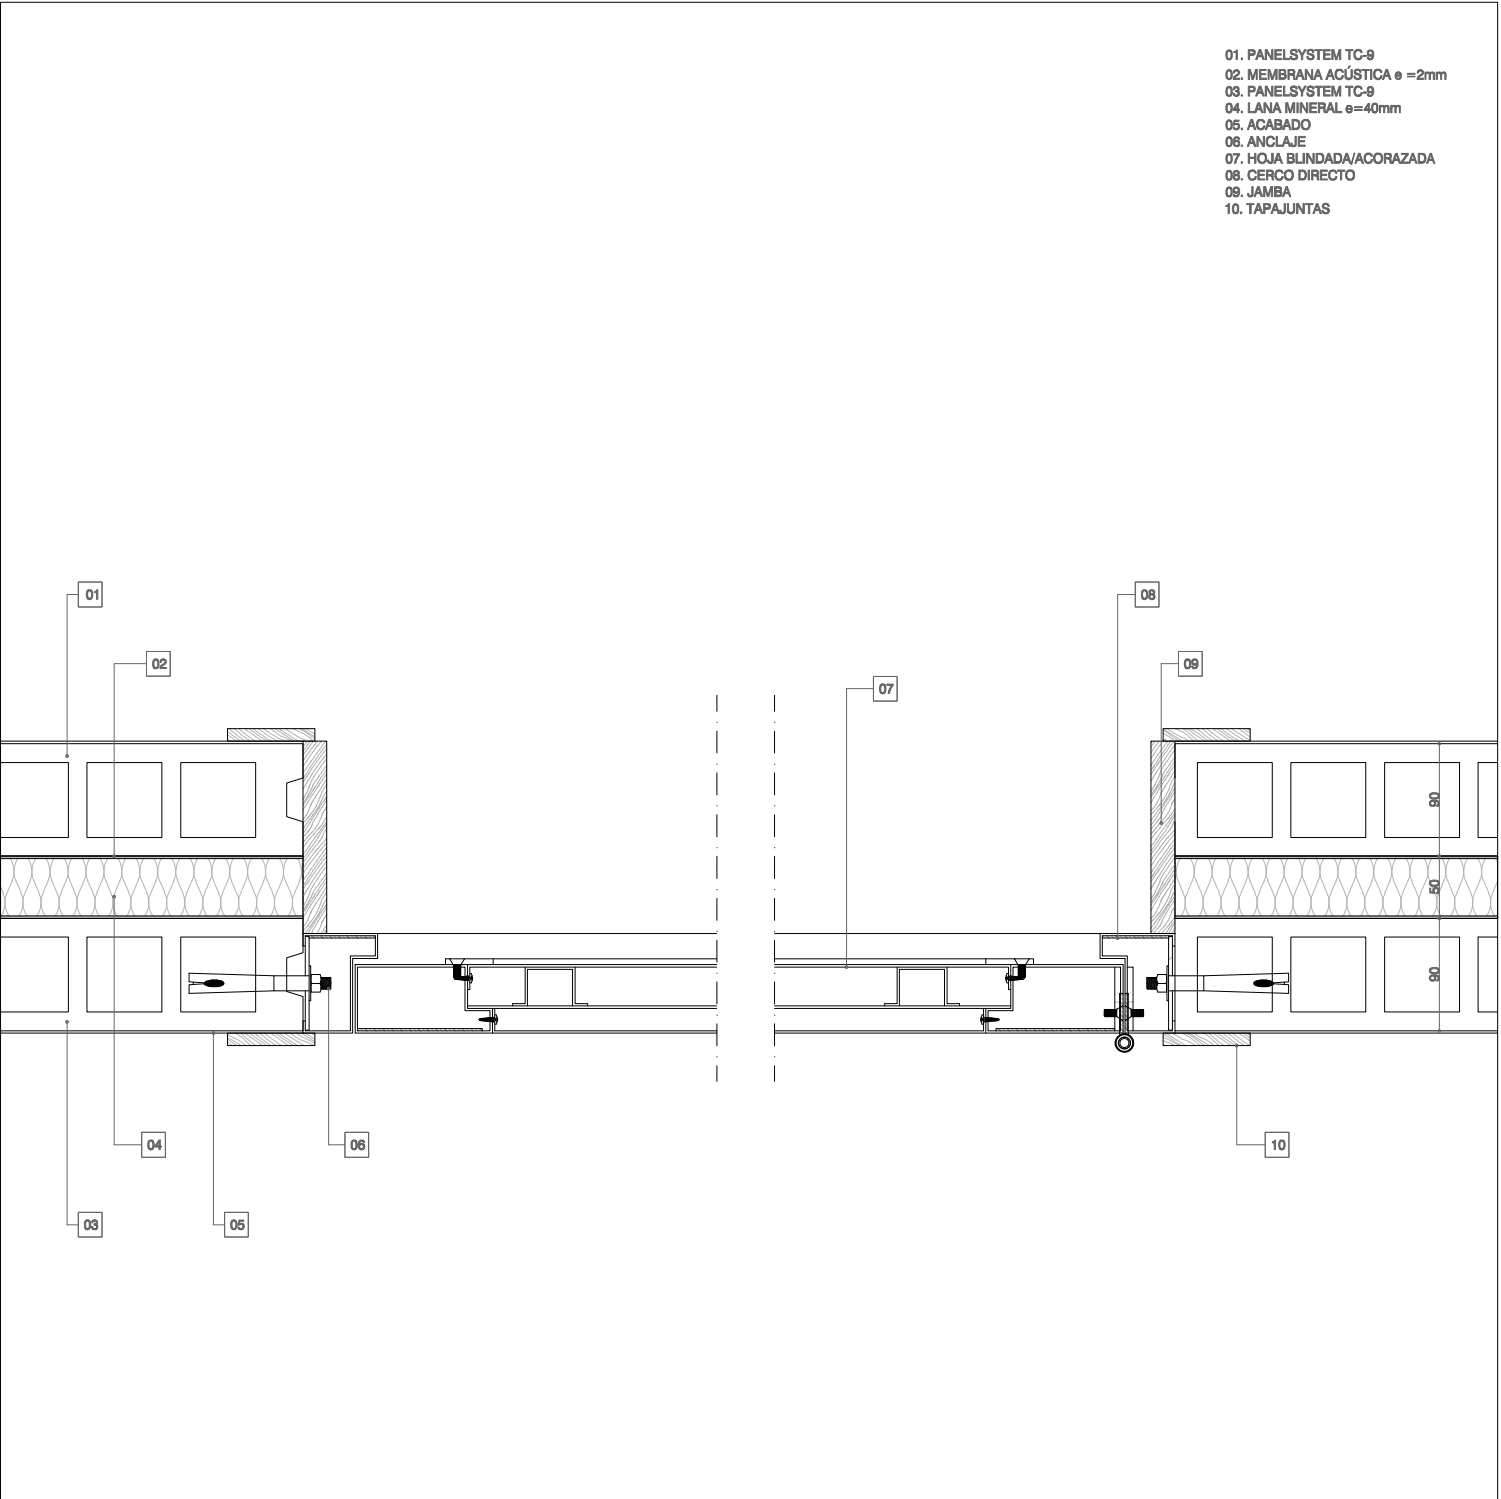
# DETALLE DE ENCUENTRO DE PANELES CON PUERTAS DE ENTRADA

## SECCIÓN HORIZONTAL. MEDIANERÍA TC-9+TC-9 CON PUERTA DE ENTRADA
