DETALLES DEL SISTEMA CONSTRUCTIVO DE TABIQUERÍA PANELSYSTEM®

PANELSYSTEM TC-7 Y TC-9

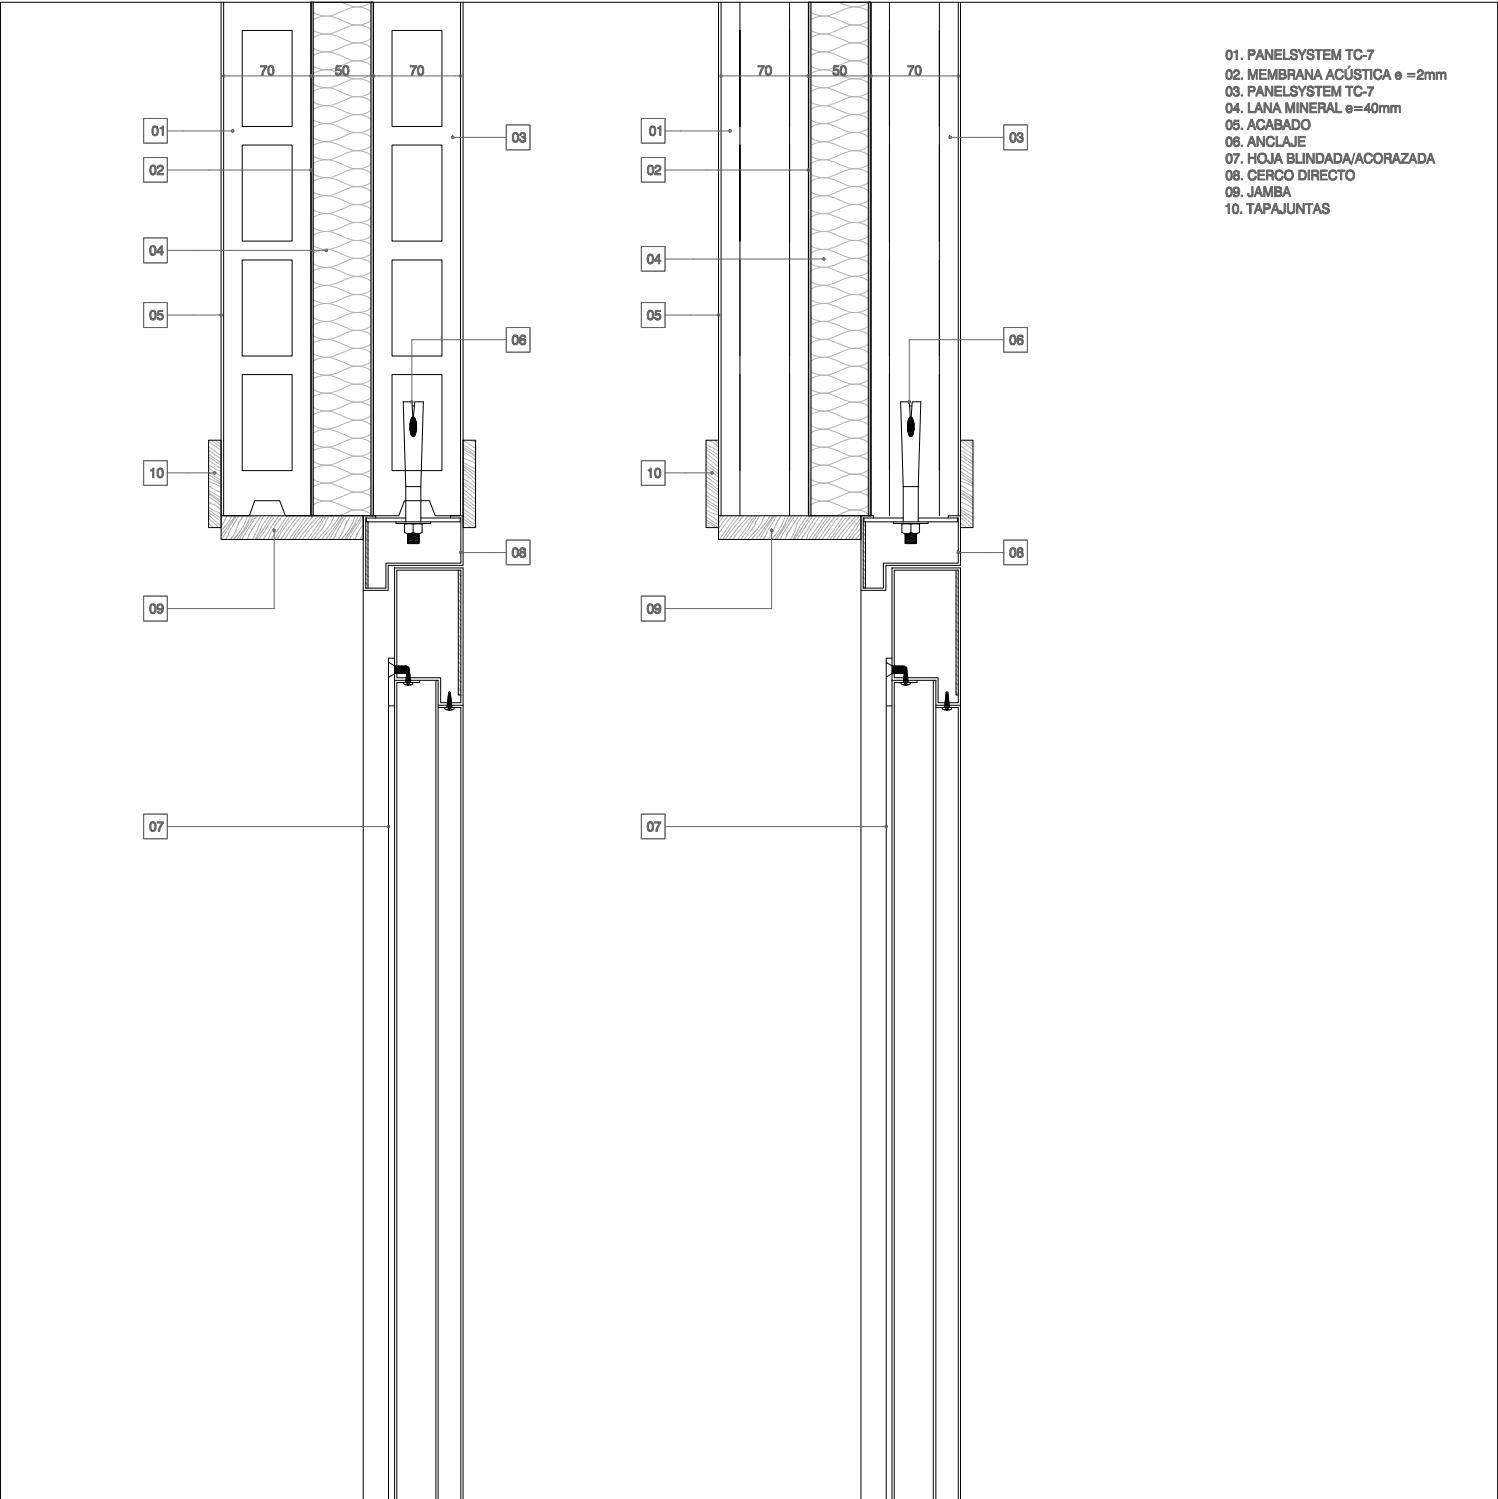
# DETALLE DE ENCUENTRO DE PANELES CON PUERTAS DE ENTRADA

## SECCIÓN VERTICAL. MEDIANERÍA TC-7+TC-7 CON PUERTA DE ENTRADA

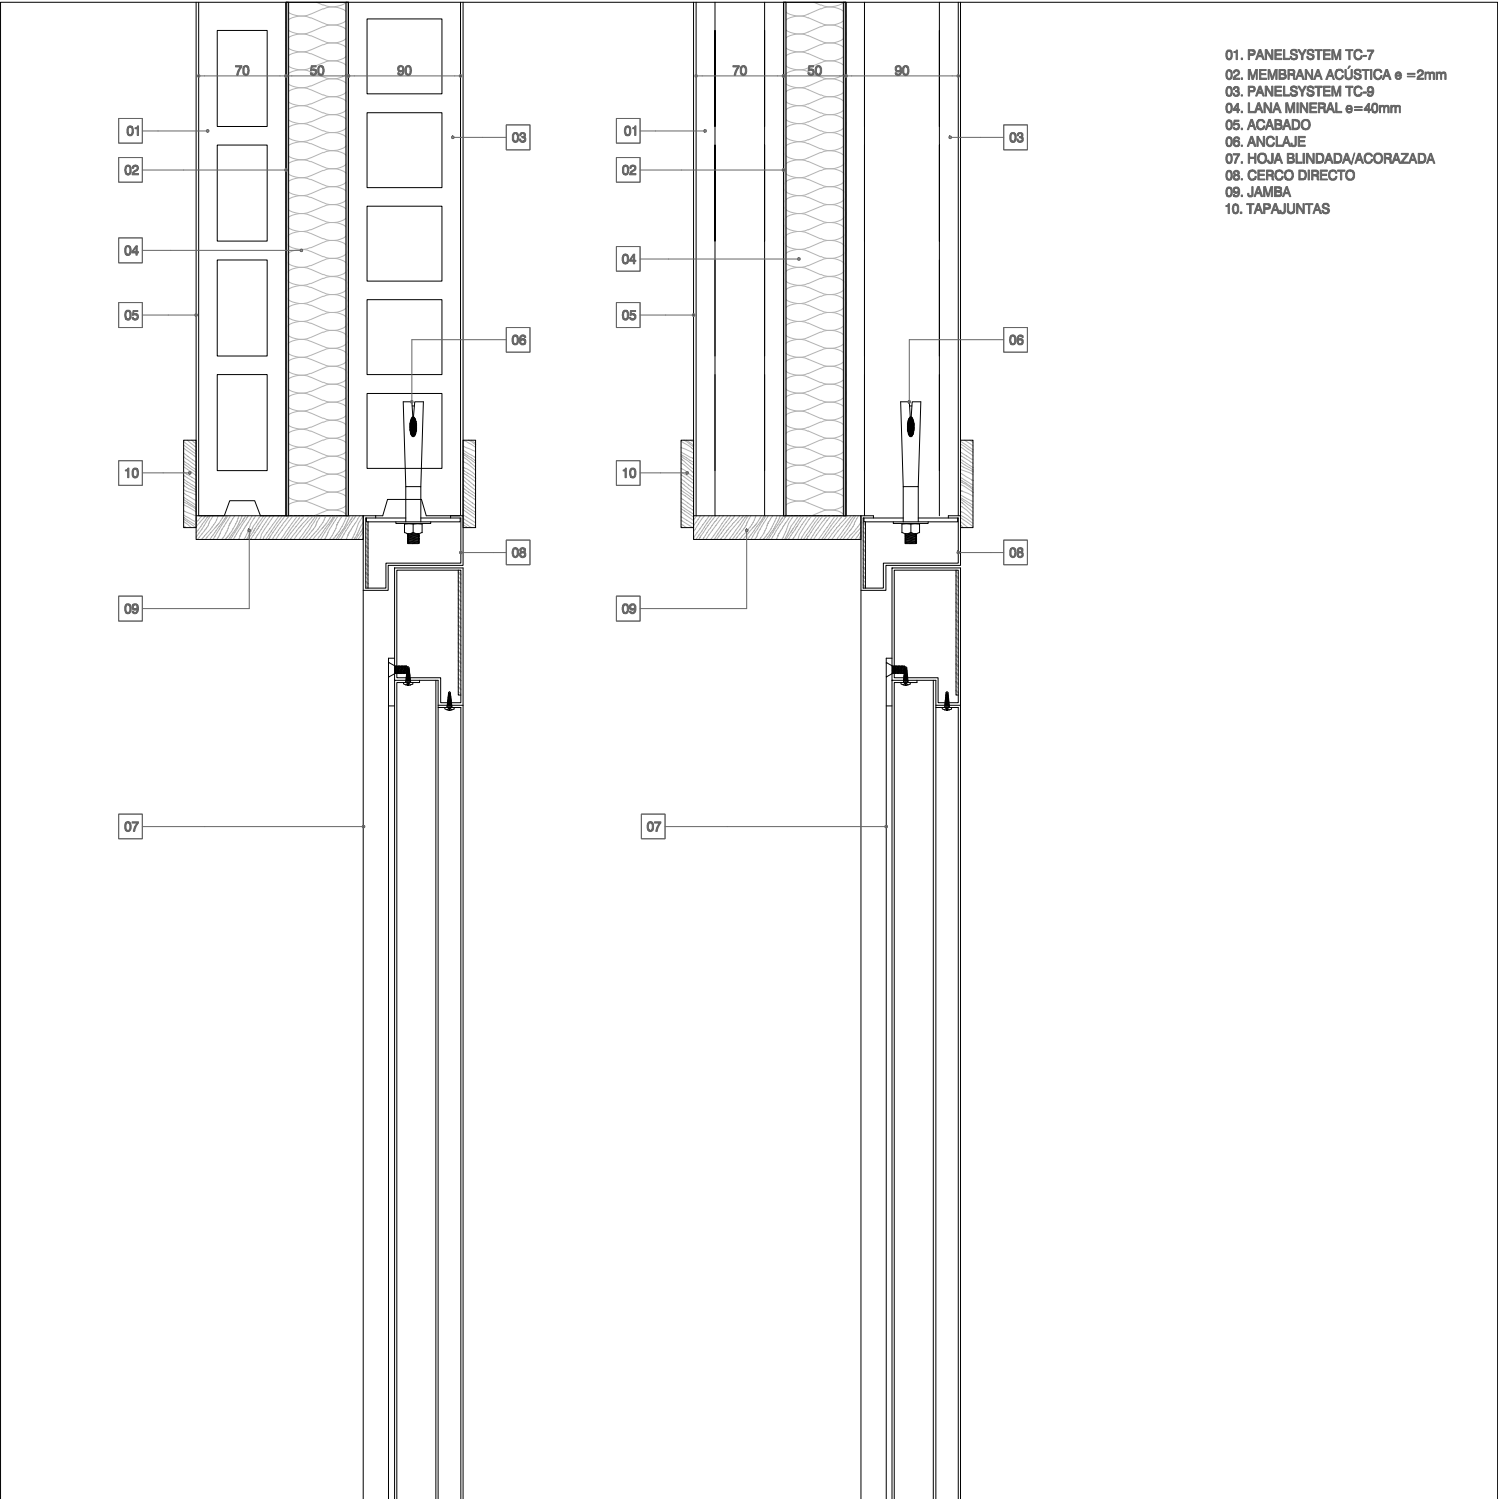
# DETALLE DE ENCUENTRO DE PANELES CON PUERTAS DE ENTRADA

## SECCIÓN VERTICAL. MEDIANERÍA TC-7+TC-9 CON PUERTA DE ENTRADA

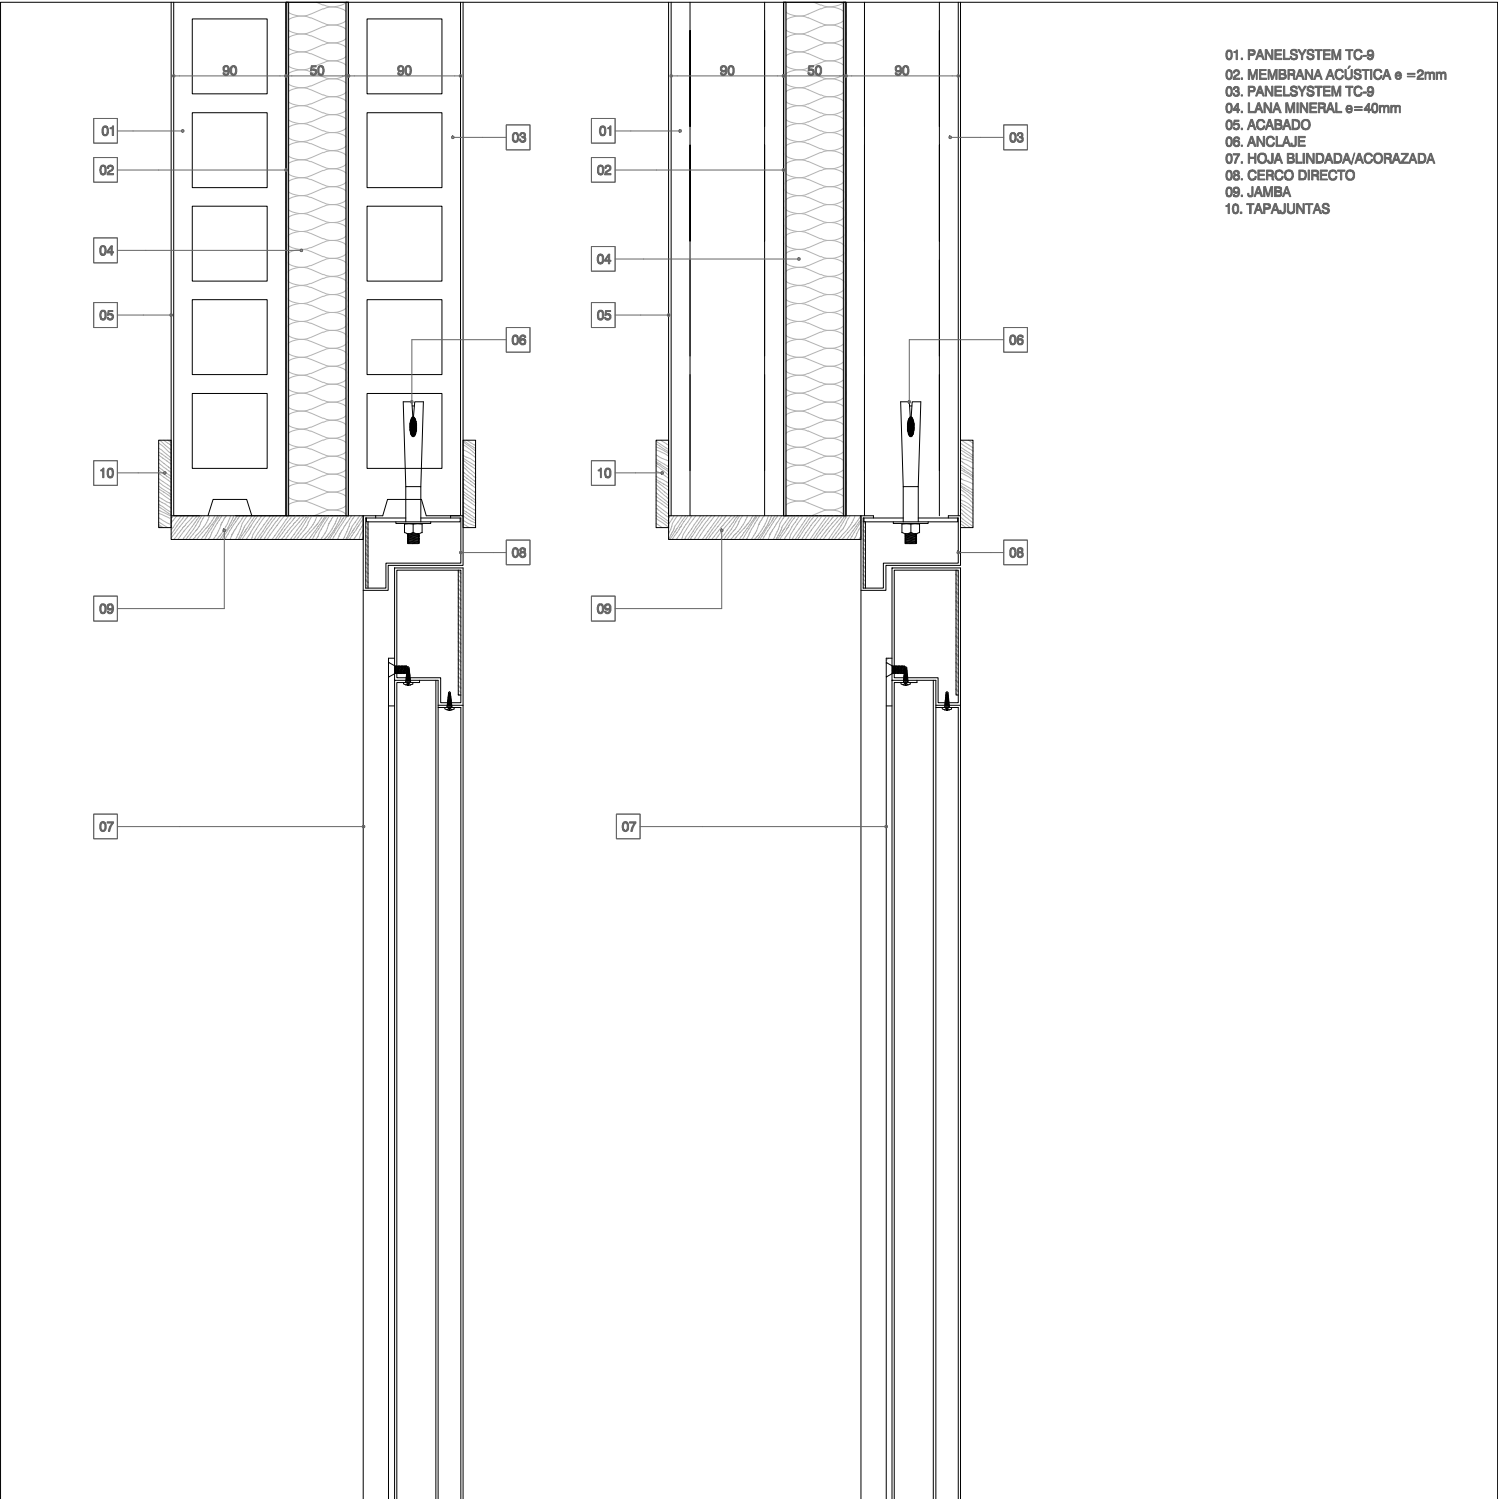
# DETALLE DE ENCUENTRO DE PANELES CON PUERTAS DE ENTRADA

## SECCIÓN VERTICAL. MEDIANERÍA TC-9+TC-9 CON PUERTA DE ENTRADA

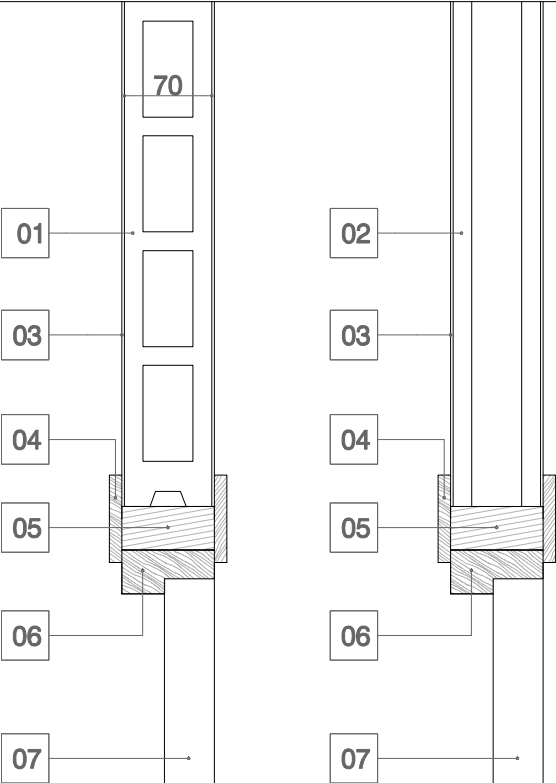
DETALLE DE ENCUENTRO DE PANELES CON PUERTAS INTERIORES

SECCIÓN VERTICAL. PARTICION INTERIOR TC-7 CON PUERTA DE PASO.

- 01. PANELSYSTEM TC-7. HORIZONTAL
- 02. PANELSYSTEM TC-7. VERTICAL
- 03. ACABADO
- 04. TAPAJUNTAS
- 05. PRECERCO
- 06. CERCO
- 07. HOJA

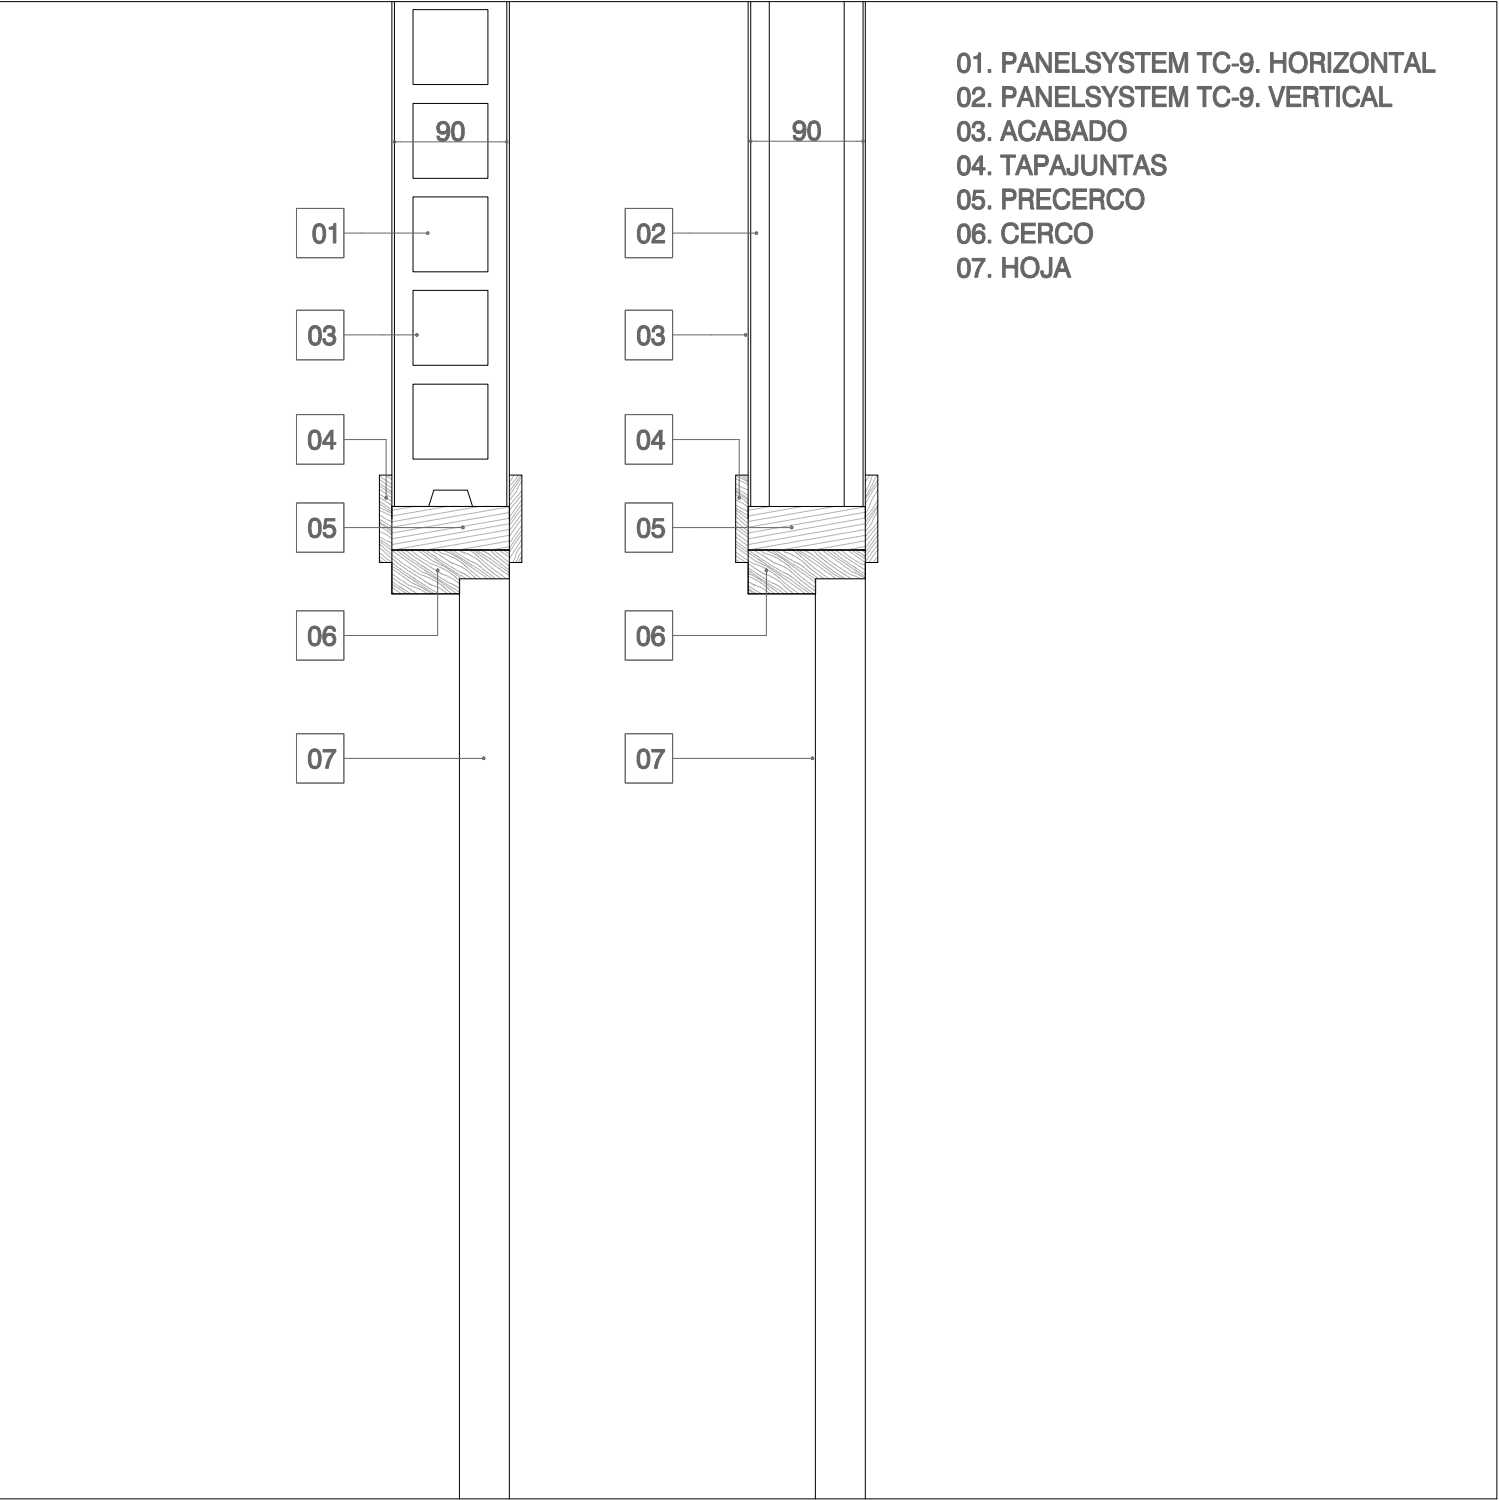
DETALLE DE ENCUENTRO DE PANELES CON PUERTAS INTERIORES

SECCIÓN VERTICAL. PARTICION INTERIOR TC-9 CON PUERTA DE PASO.

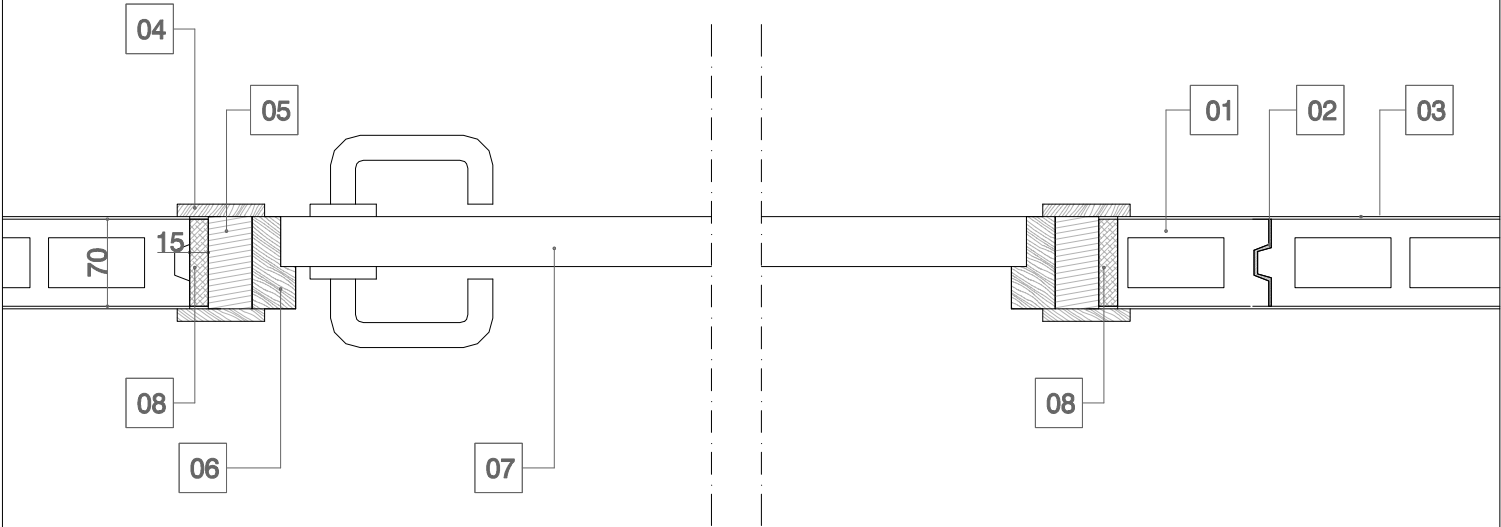
DETALLE DE ENCUENTRO DE PANELES CON PUERTAS INTERIORES  
SECCIÓN HORIZONTAL. PARTICION INTERIOR TC-7 CON PUERTA DE PASO.

- 01. PANELSYSTEM TC-7
- 02. ENCOLADO DIRECTO
- 03. ACABADO
- 04. TAPAJUNTAS
- 05. PRECERCO
- 06. CERCO
- 07. HOJA
- 08. RELLENO DE ESPUMA

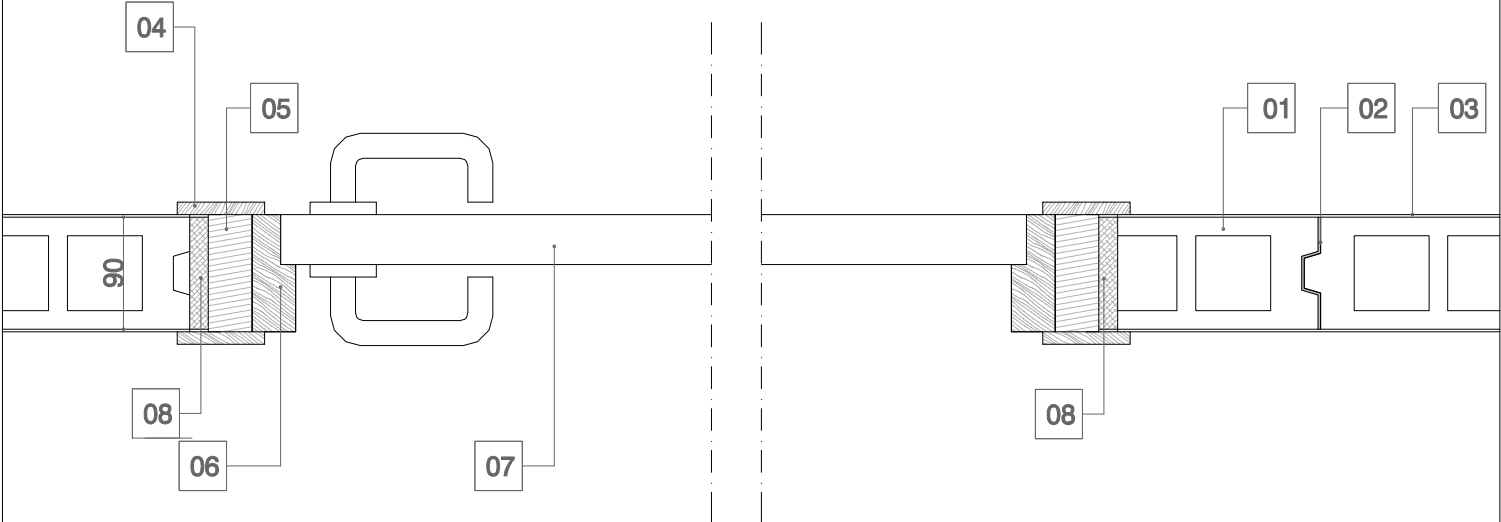
## SECCIÓN HORIZONTAL. PARTICION INTERIOR TC-9 CON PUERTA DE PASO.

- ## 08. RELLENO DE ESPUMA

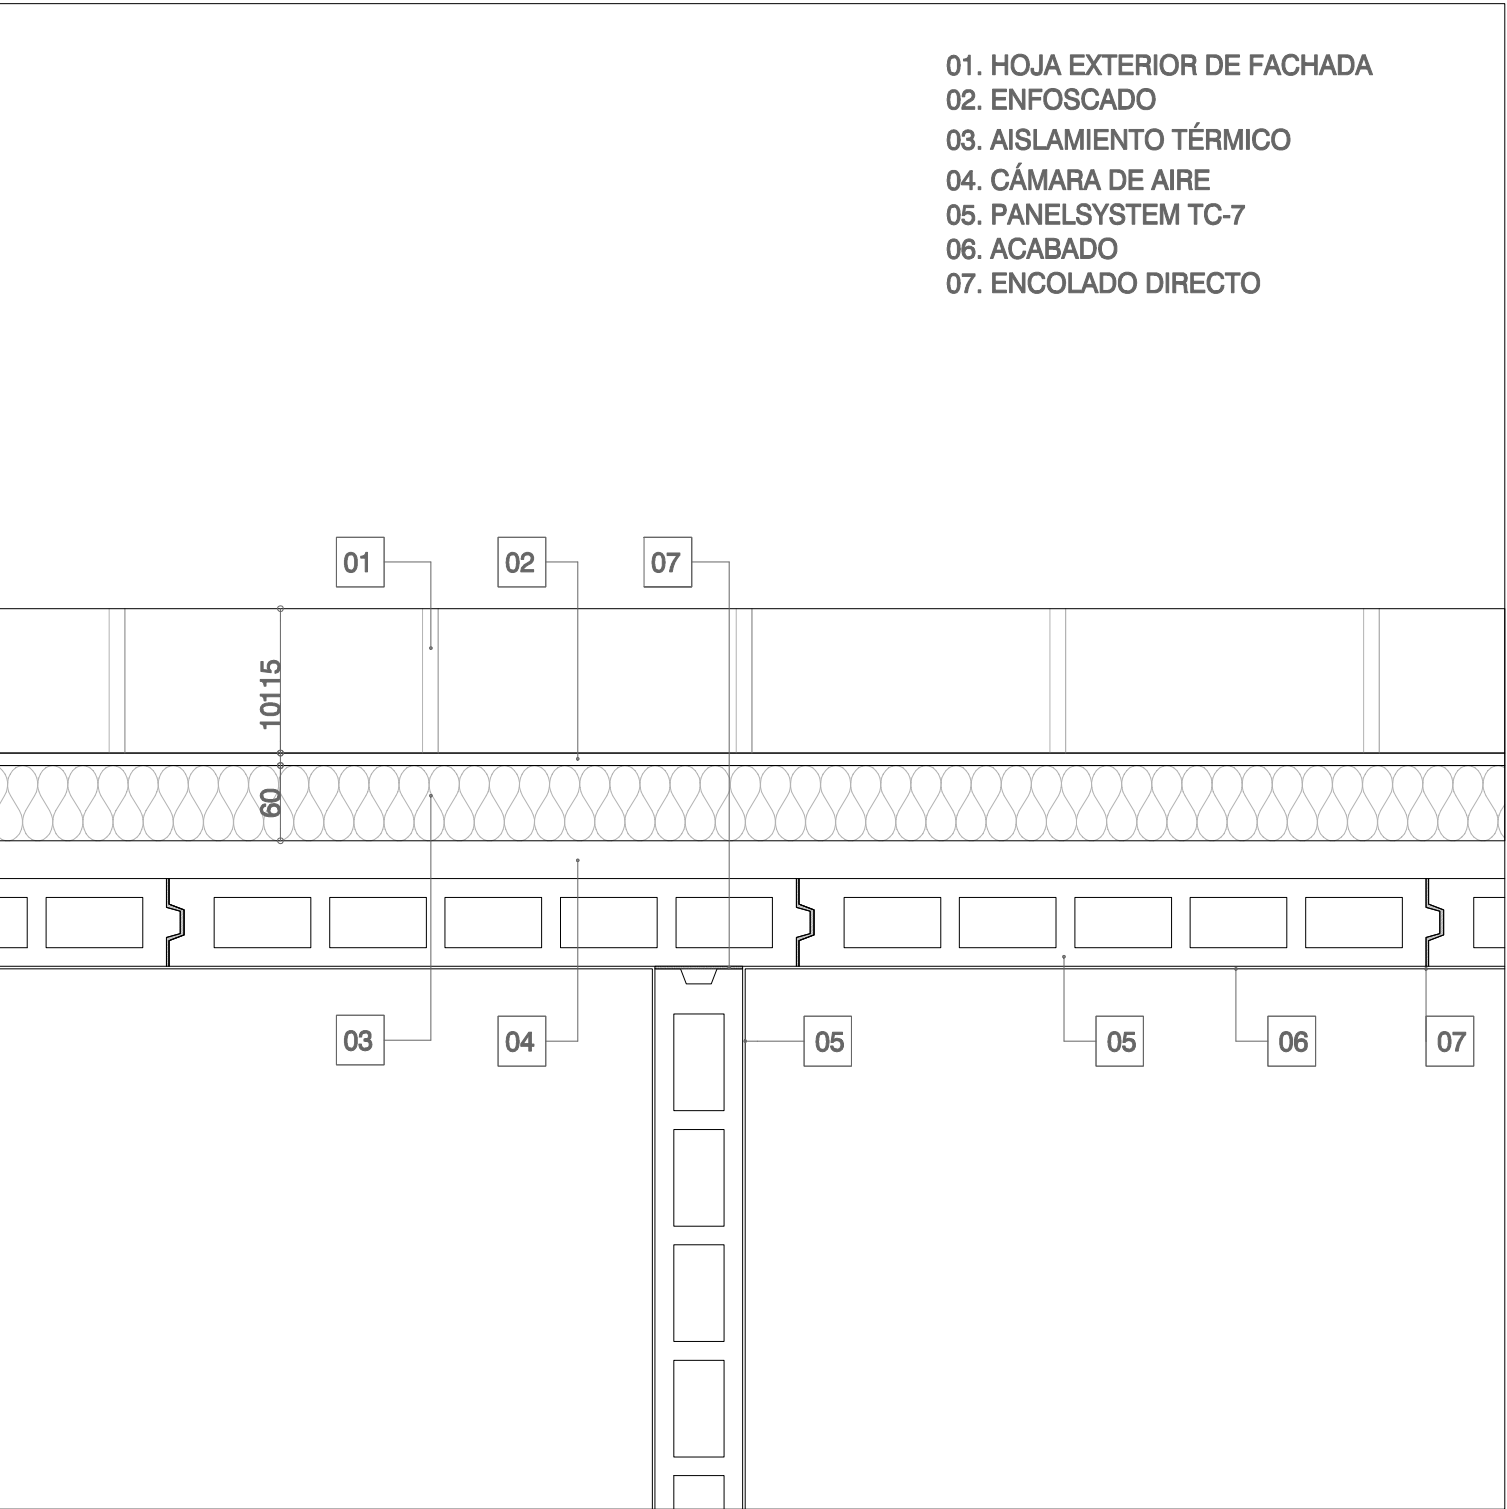
# DETALLE DE ENCUENTRO DE PANELES CON TRASDOSADO DE FACHADA

## ENCUENTRO DE PARTICION INTERIOR CON TRASDOSADO. TC7

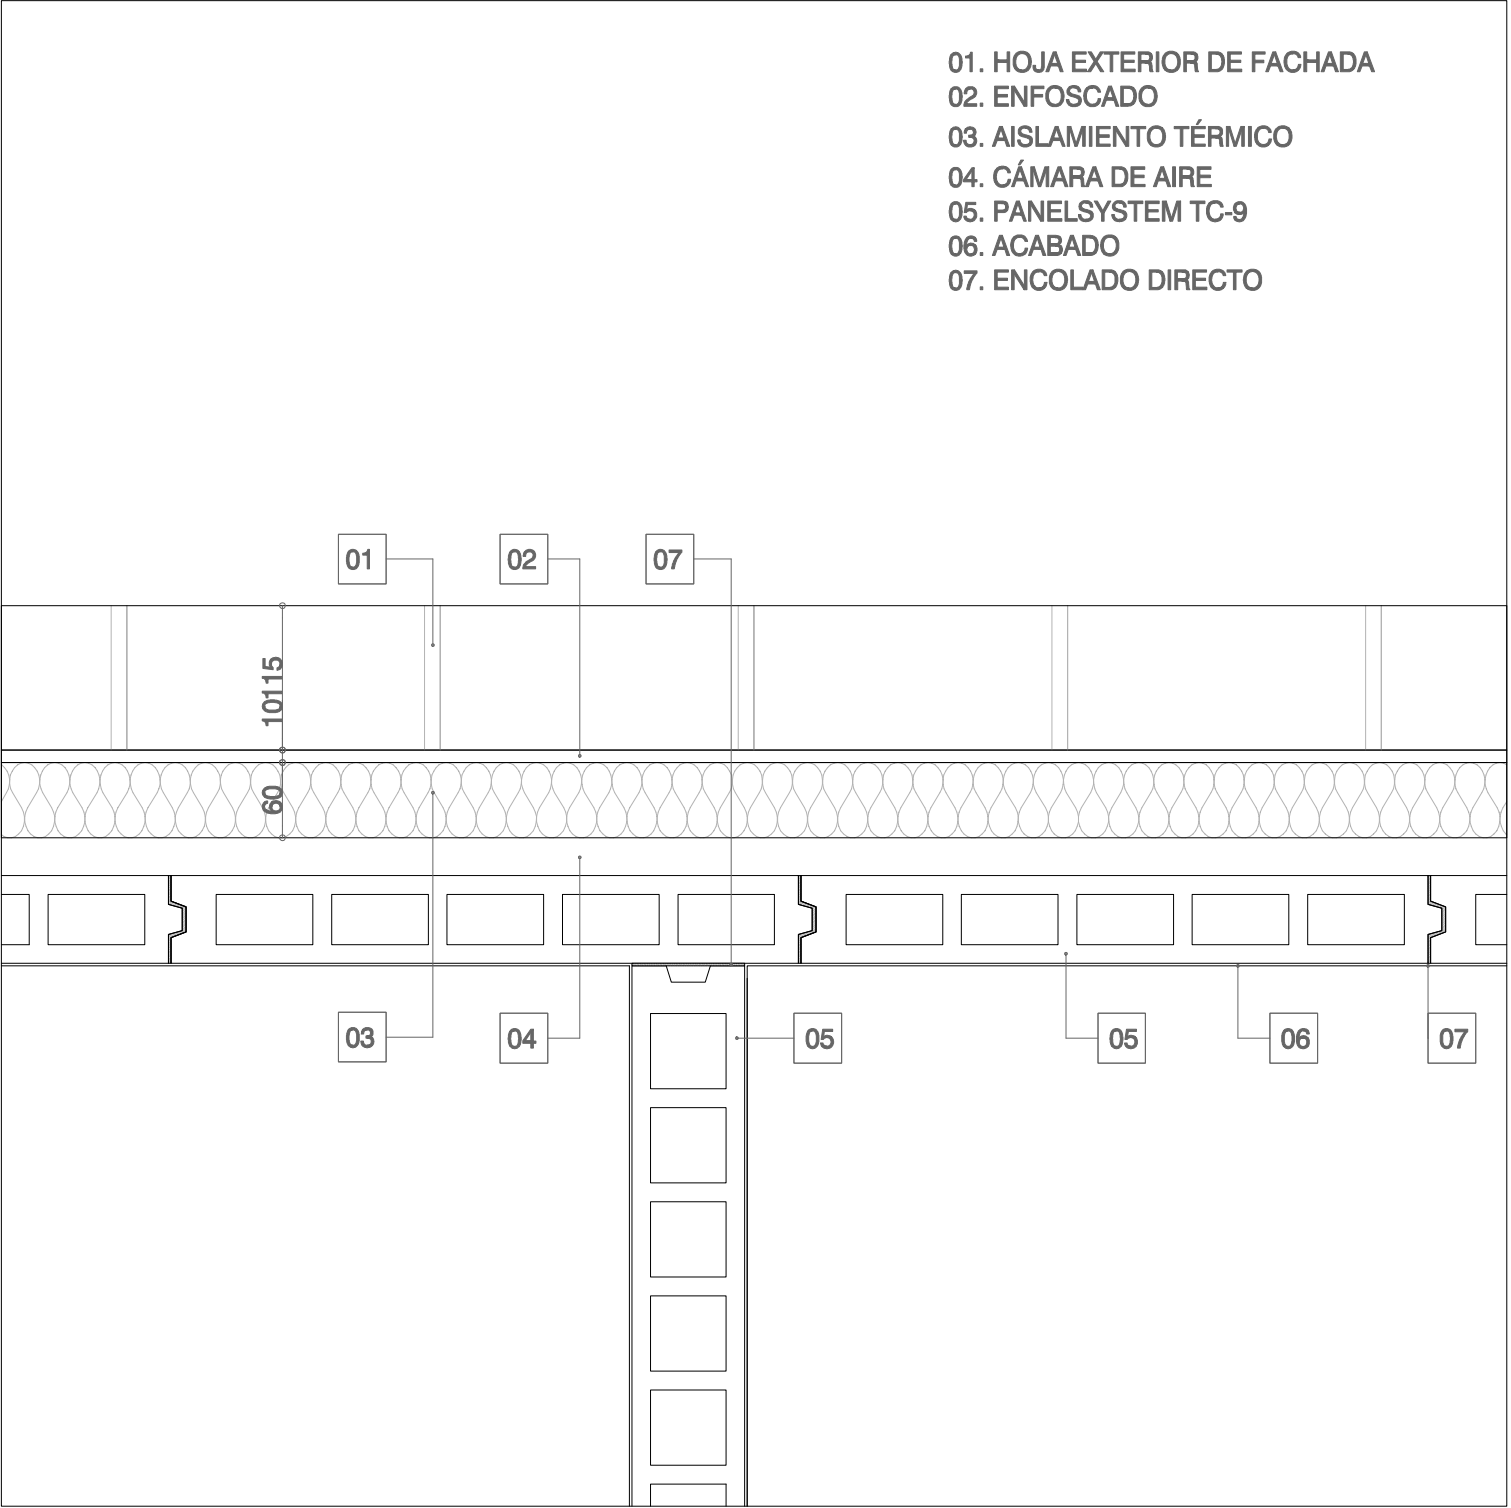
# DETALLE DE ENCUENTRO DE PANELES CON TRASDOSADO DE FACHADA

## ENCUENTRO DE PARTICION INTERIOR CON TRASDOSADO. TC9

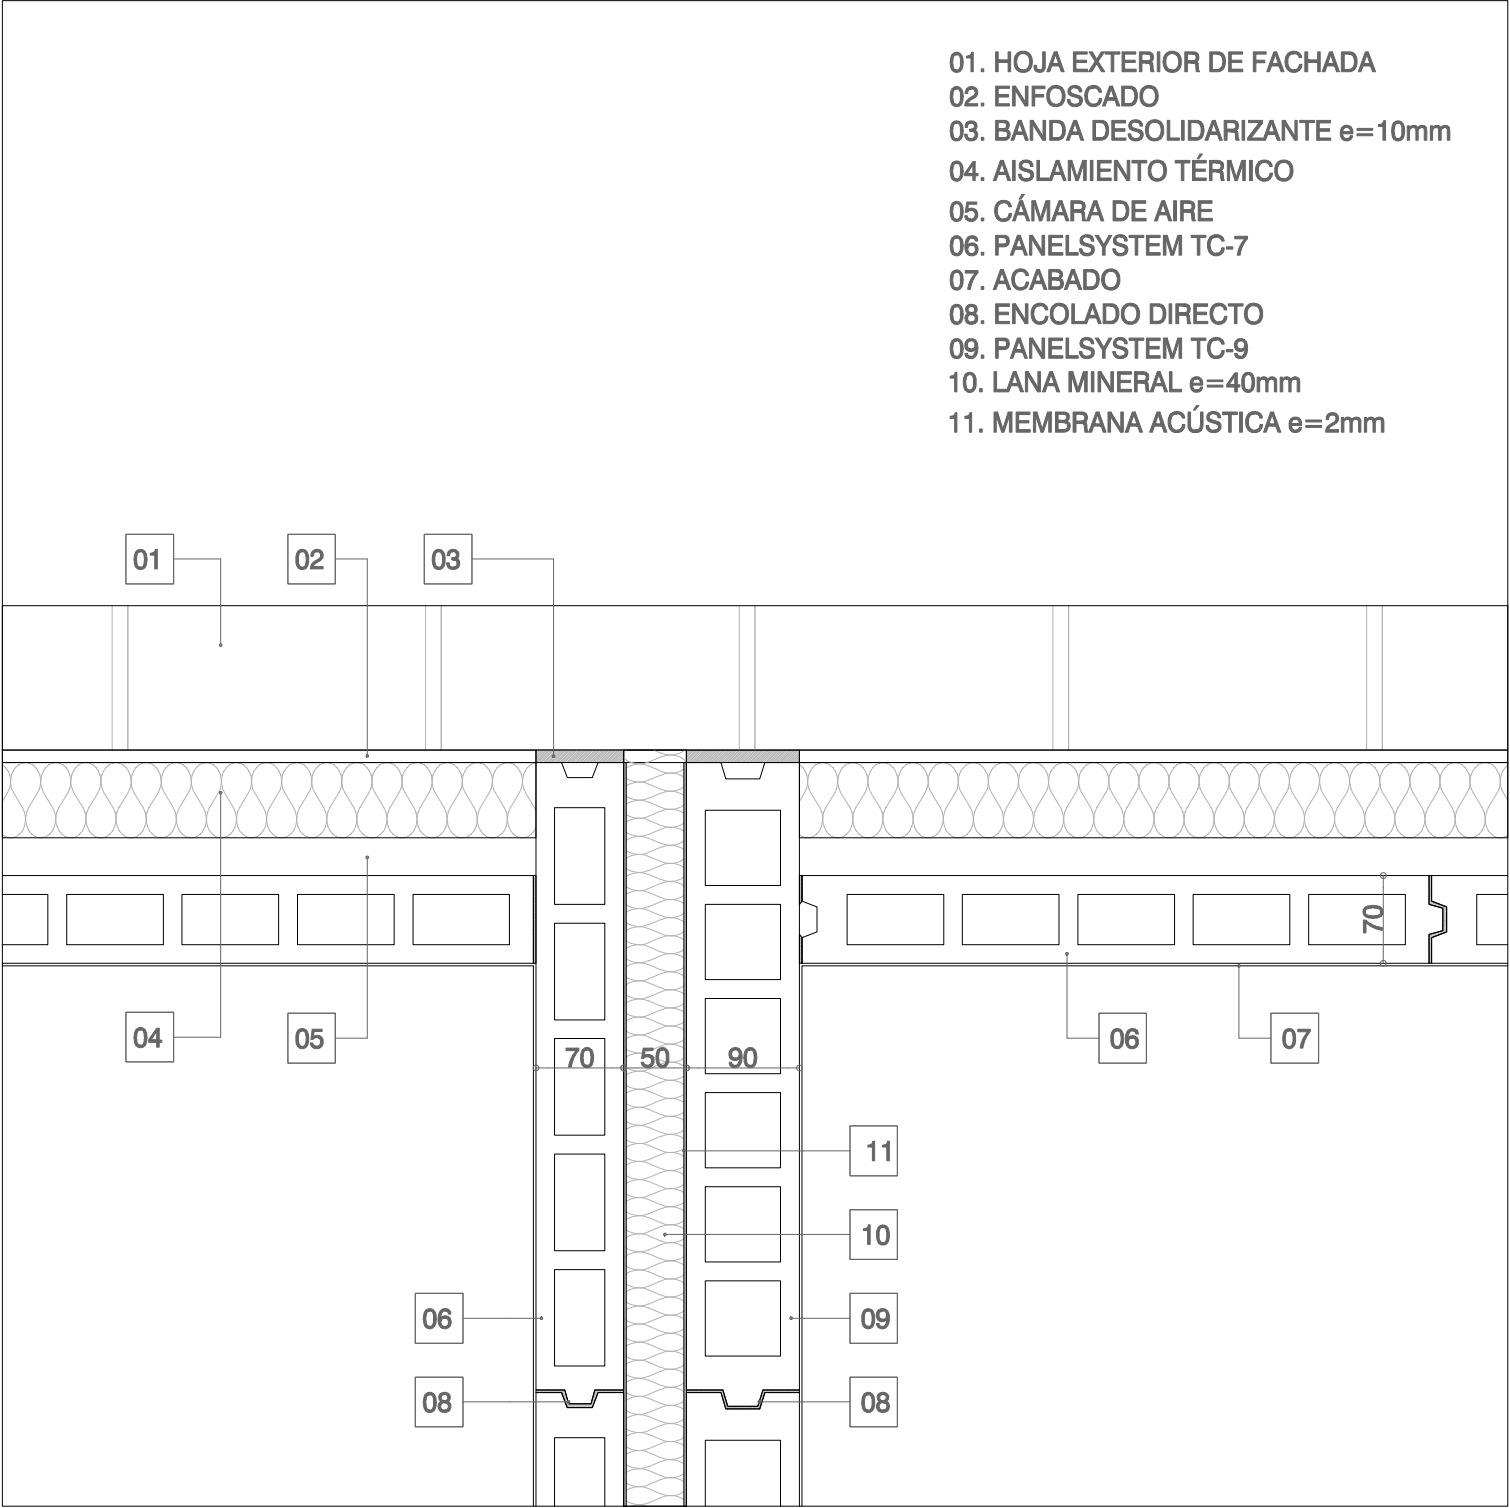
# DETALLE DE ENCUENTRO DE PANELES CON TRASDOSADO DE FACHADA

## ENCUENTRO DE PARTICION INTERIOR CON FACHADA. TC7+TC9

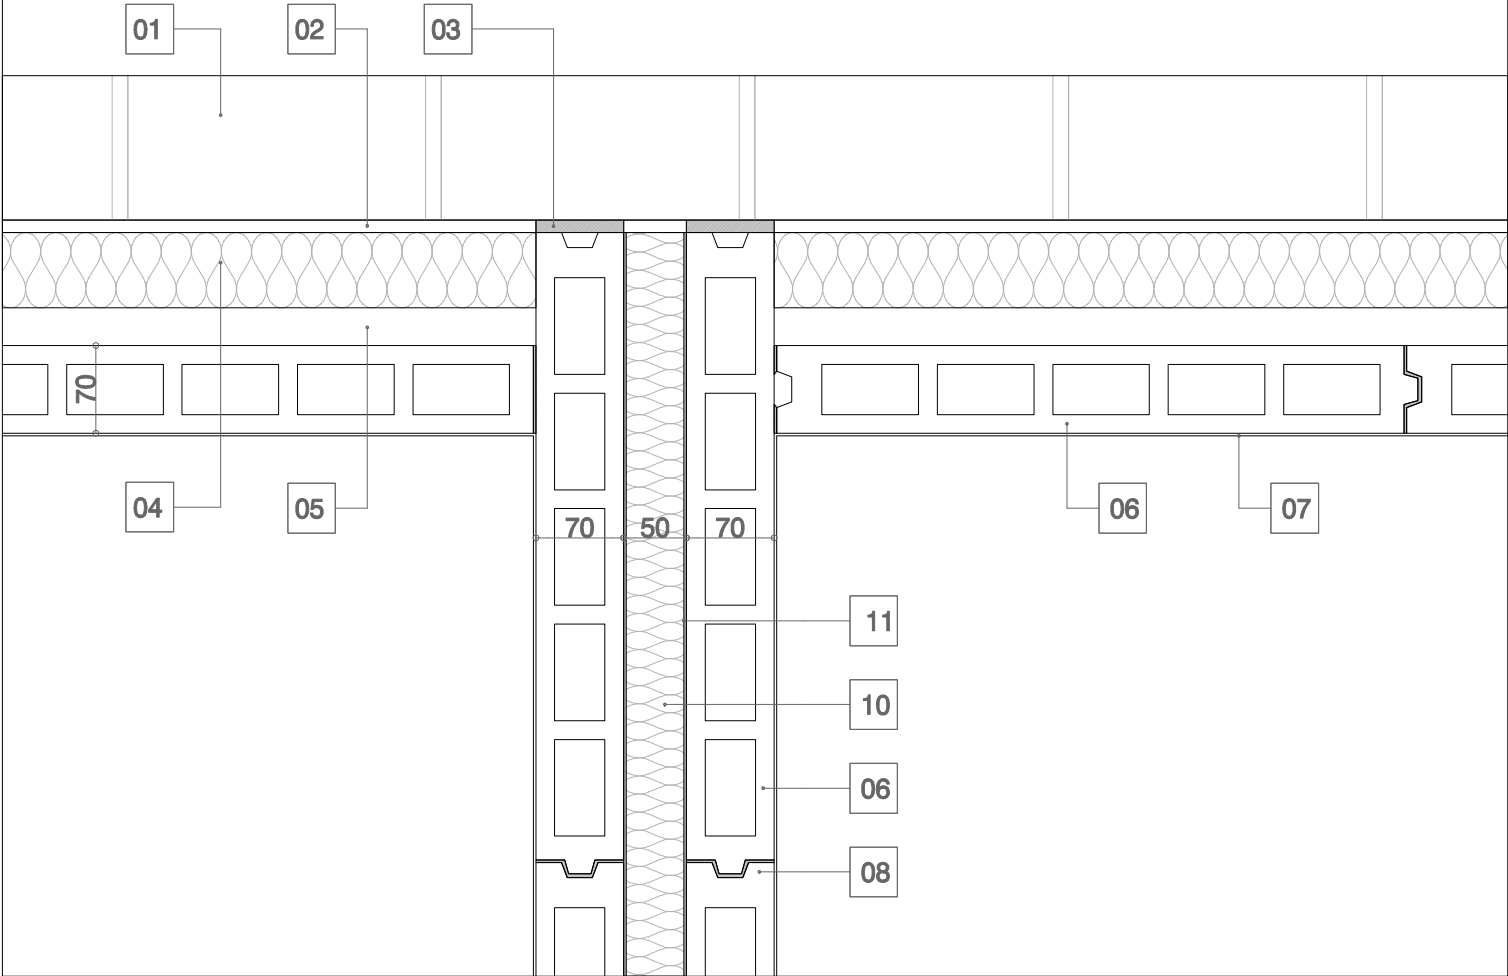
# DETALLE DE ENCUENTRO DE PANELES CON TRASDOSADO DE FACHADA

## ENCUENTRO DE PARTICION INTERIOR CON FACHADA. TC7+TC7

- 01. HOJA EXTERIOR DE FACHADA
- 02. ENFOSCADO
- 03. BANDA DESOLIDARIZANTE e=10mm
- 04. AISLAMIENTO TÉRMICO
- 05. CÁMARA DE AIRE
- 06. PANELSYSTEM TC-7
- 07. ACABADO
- 08. ENCOLADO DIRECTO
- 09. PANELSYSTEM TC-9
- 10. LANA MINERAL e=40mm
- 11. MEMBRANA ACÚSTICA e=2mm

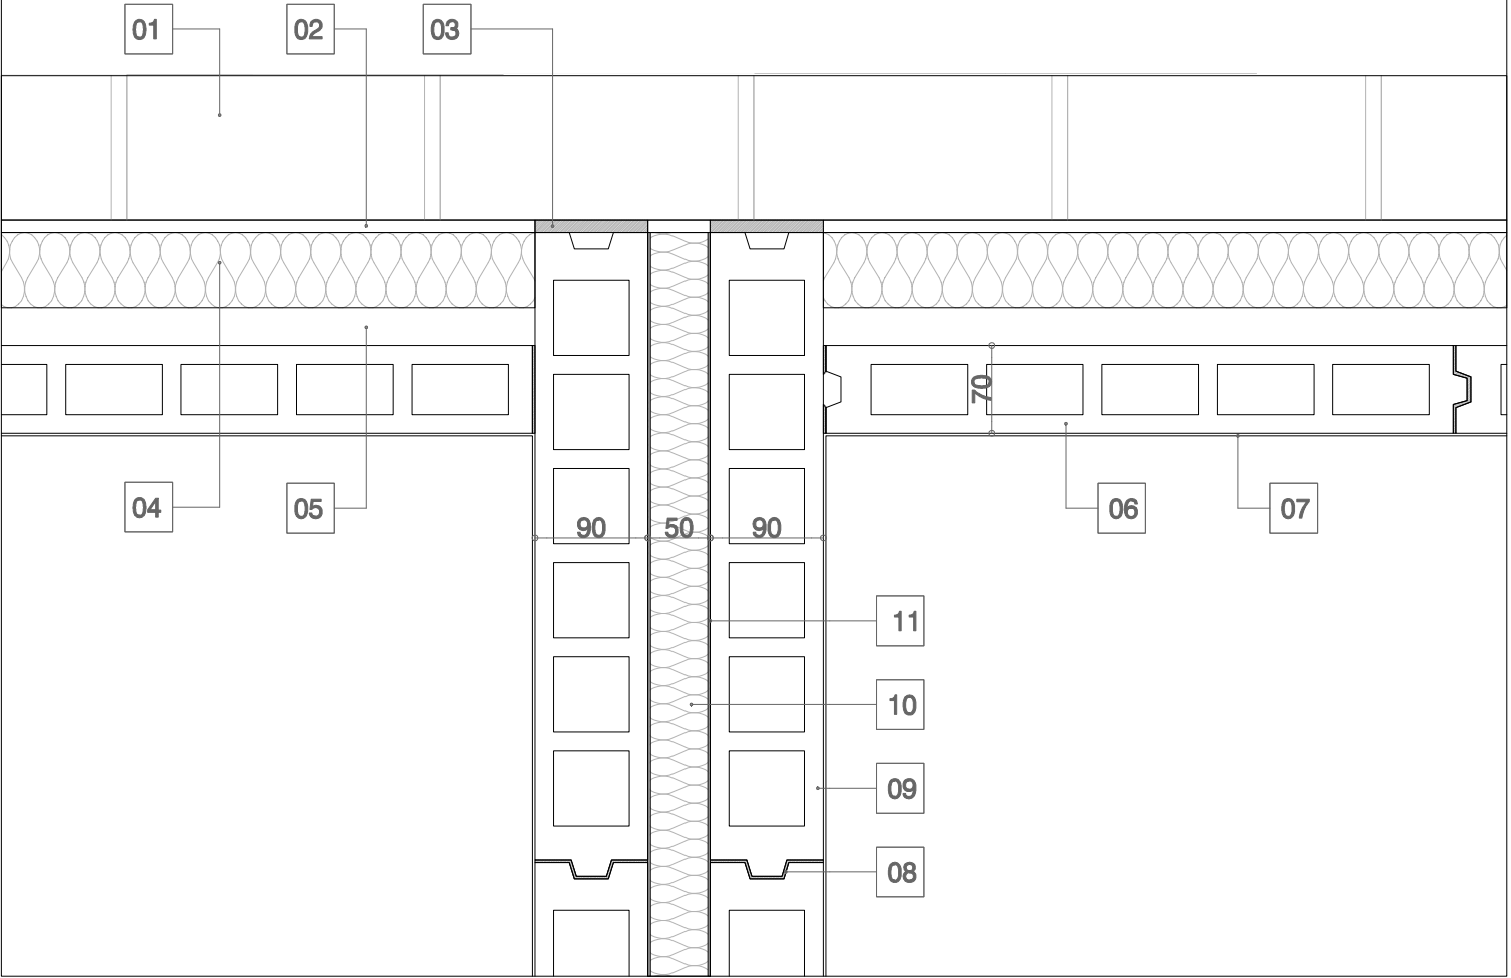
# DETALLE DE ENCUENTRO DE PANELES CON TRASDOSADO DE FACHADA

## ENCUENTRO DE PARTICION INTERIOR CON FACHADA. TC9+TC9

- 01. HOJA EXTERIOR DE FACHADA
- 02. ENFOSCADO
- 03. BANDA DESOLIDARIZANTE e=10mm
- 04. AISLAMIENTO TÉRMICO
- 05. CÁMARA DE AIRE
- 06. PANELSYSTEM TC-7
- 07. ACABADO
- 08. ENCOLADO DIRECTO
- 09. PANELSYSTEM TC-9
- 10. LANA MINERAL e=40mm
- 11. MEMBRANA ACÚSTICA e=2mm
