DETALLES DEL SISTEMA CONSTRUCTIVO DE TABIQUERÍA PANELSYSTEM®

PANELSYSTEM TC-7 Y TC-9

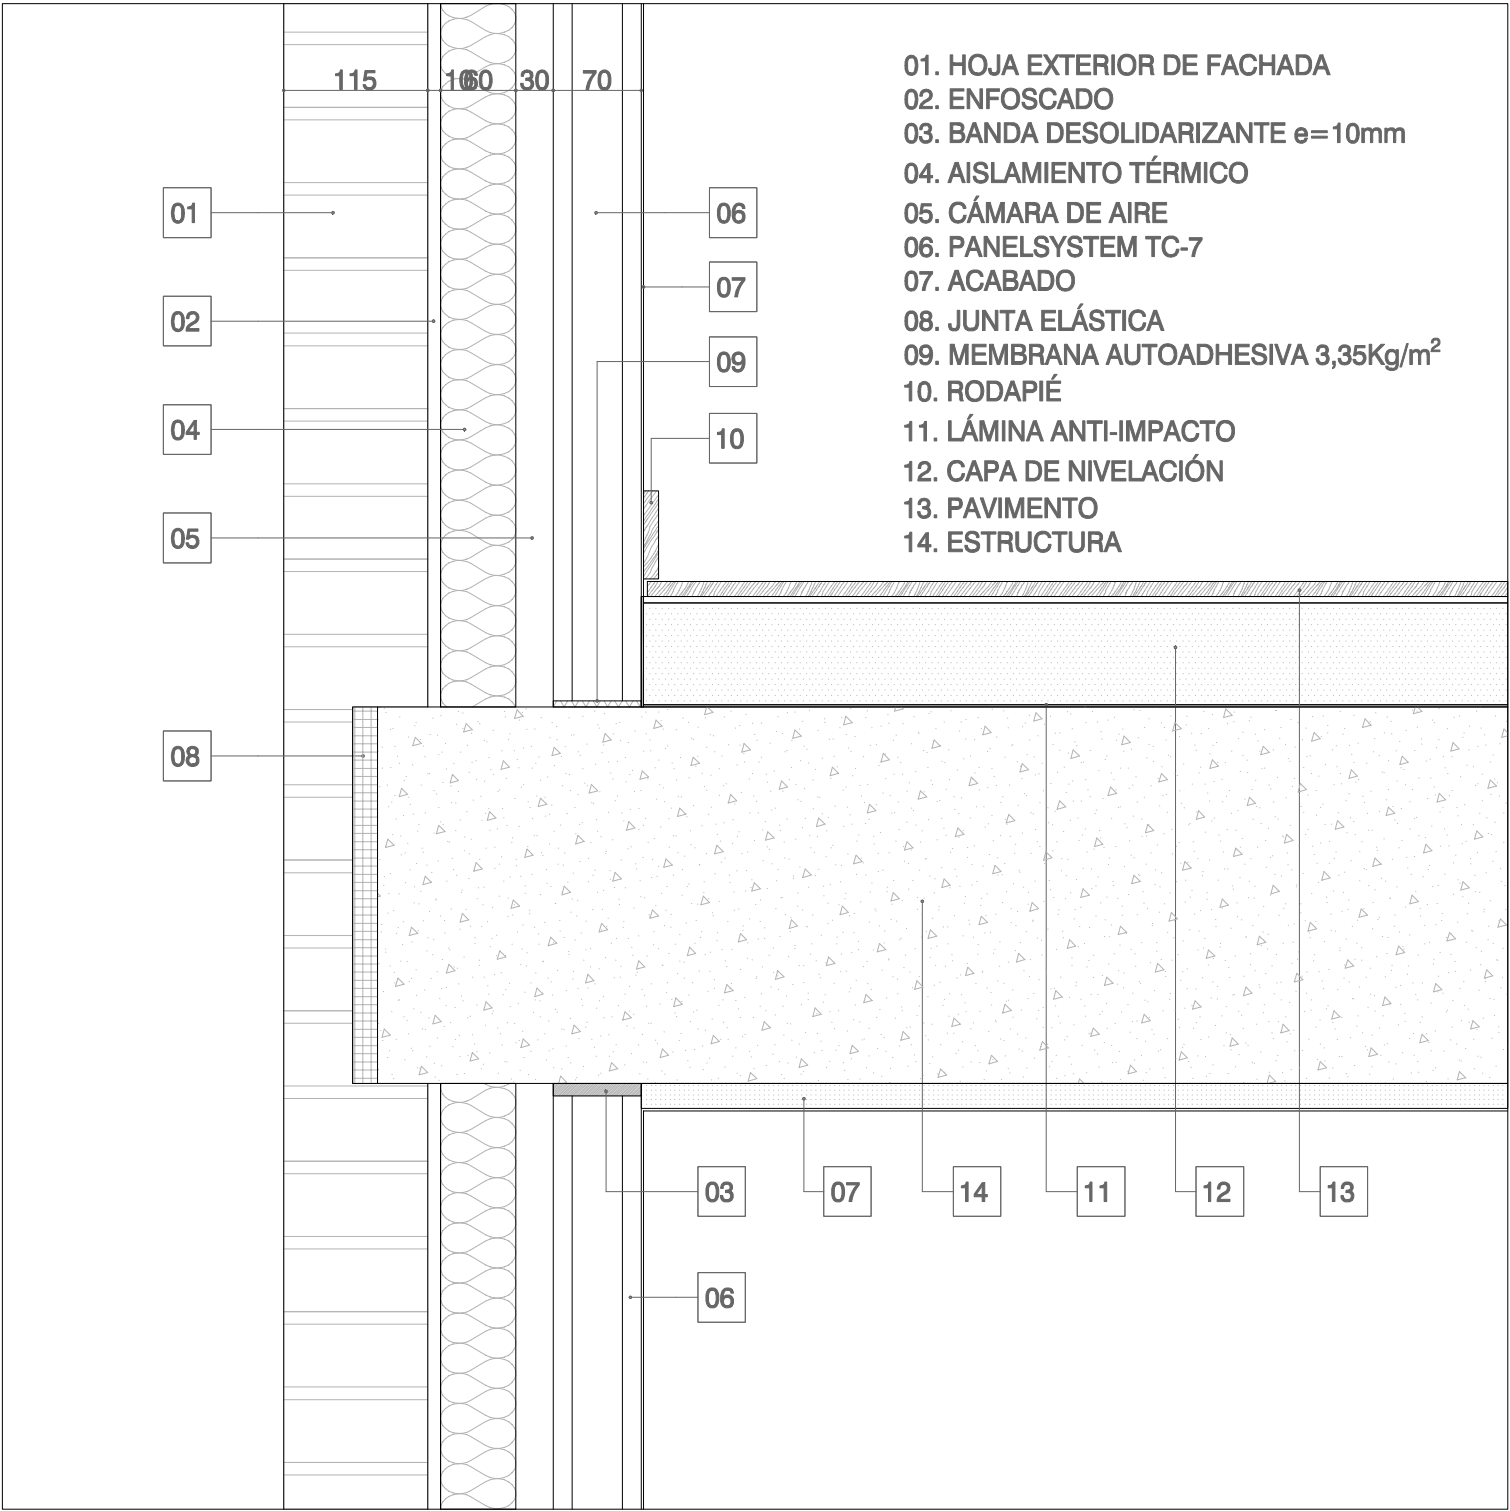
# DETALLE DE ENCUENTRO DE PANELES CON TRASDOSADO DE FACHADA

## SECCIÓN VERTICAL POR ARRANQUE Y REMATE DE PANELES DE TRASDOSADO

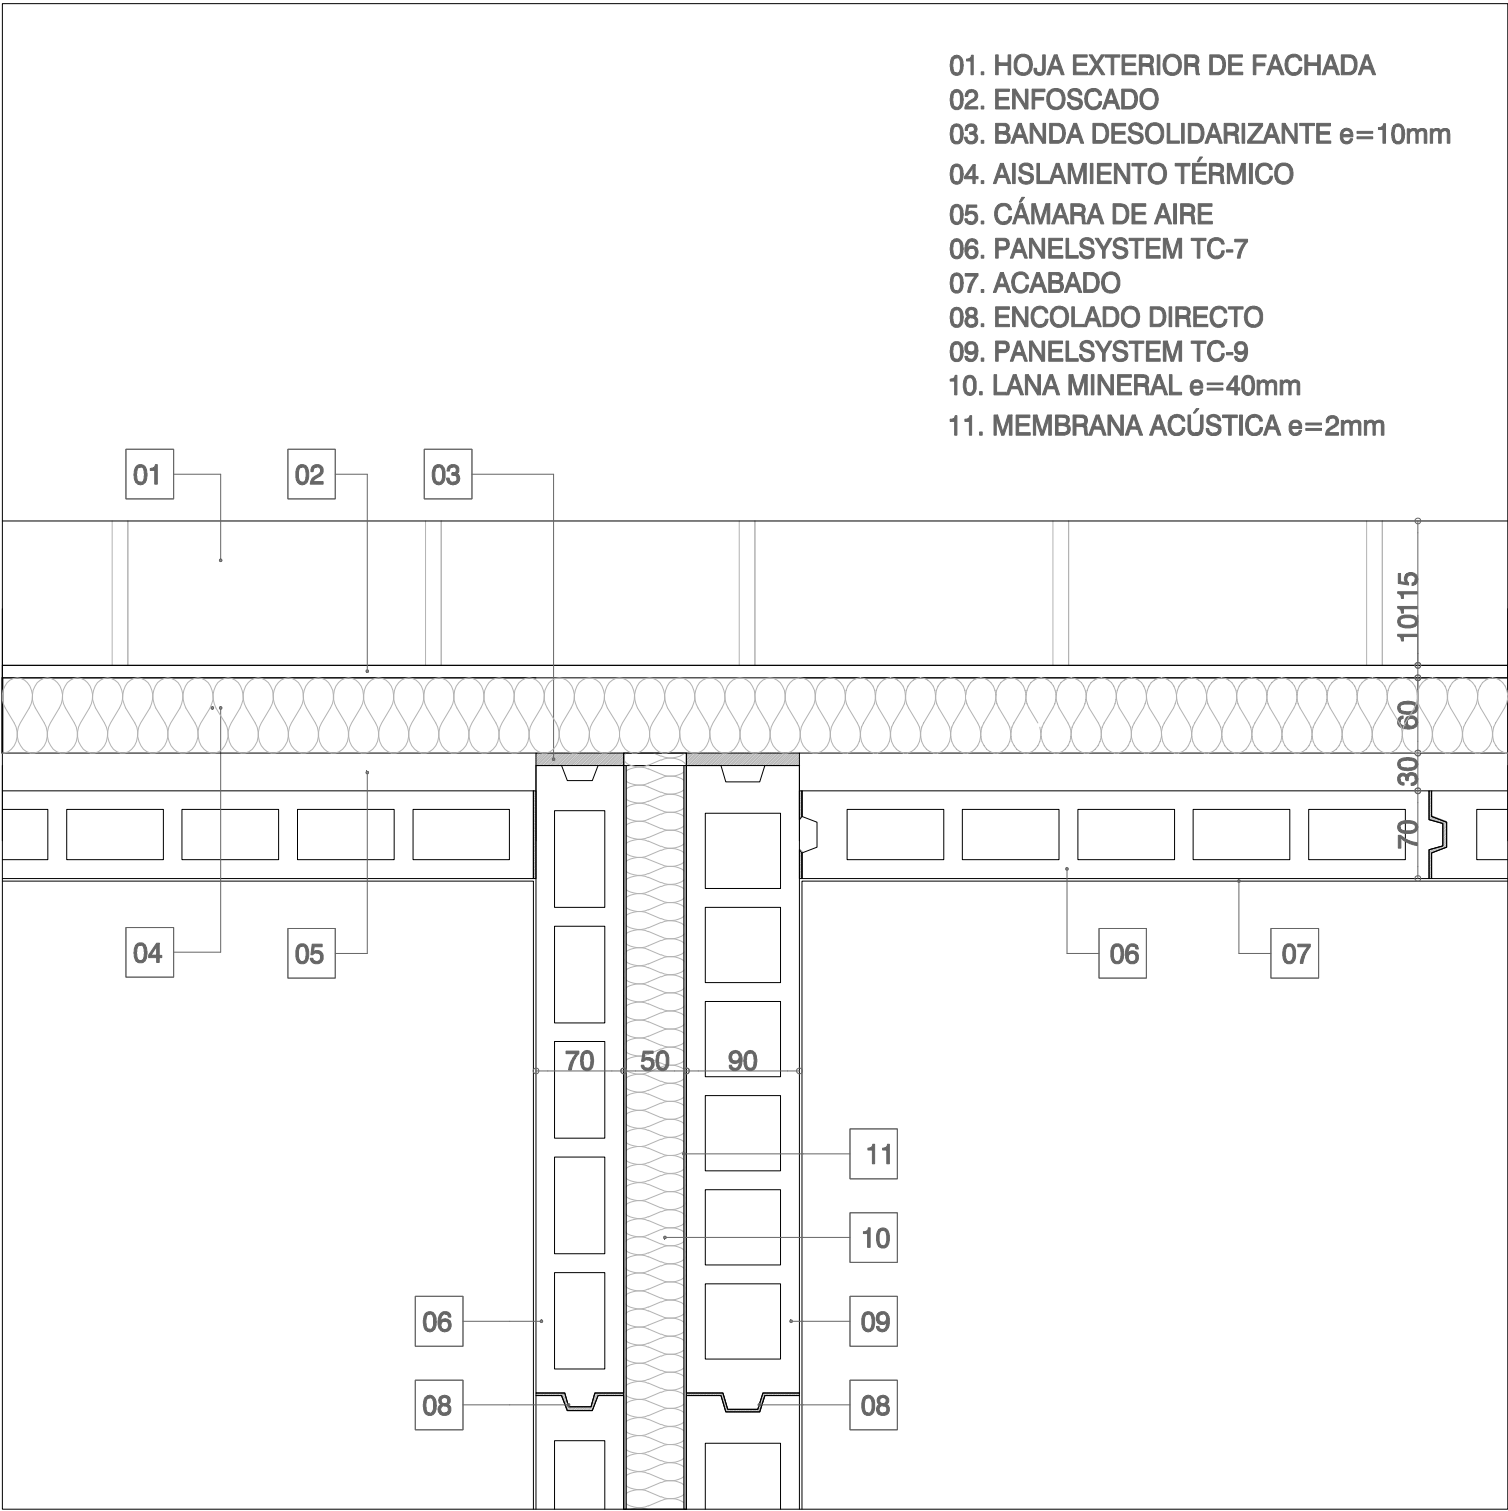
# DETALLE DE ENCUENTRO DE PANELES CON TRASDOSADO DE FACHADA

## ENCUENTRO DE PARTICION INTERIOR CON FACHADA. TC7+TC9

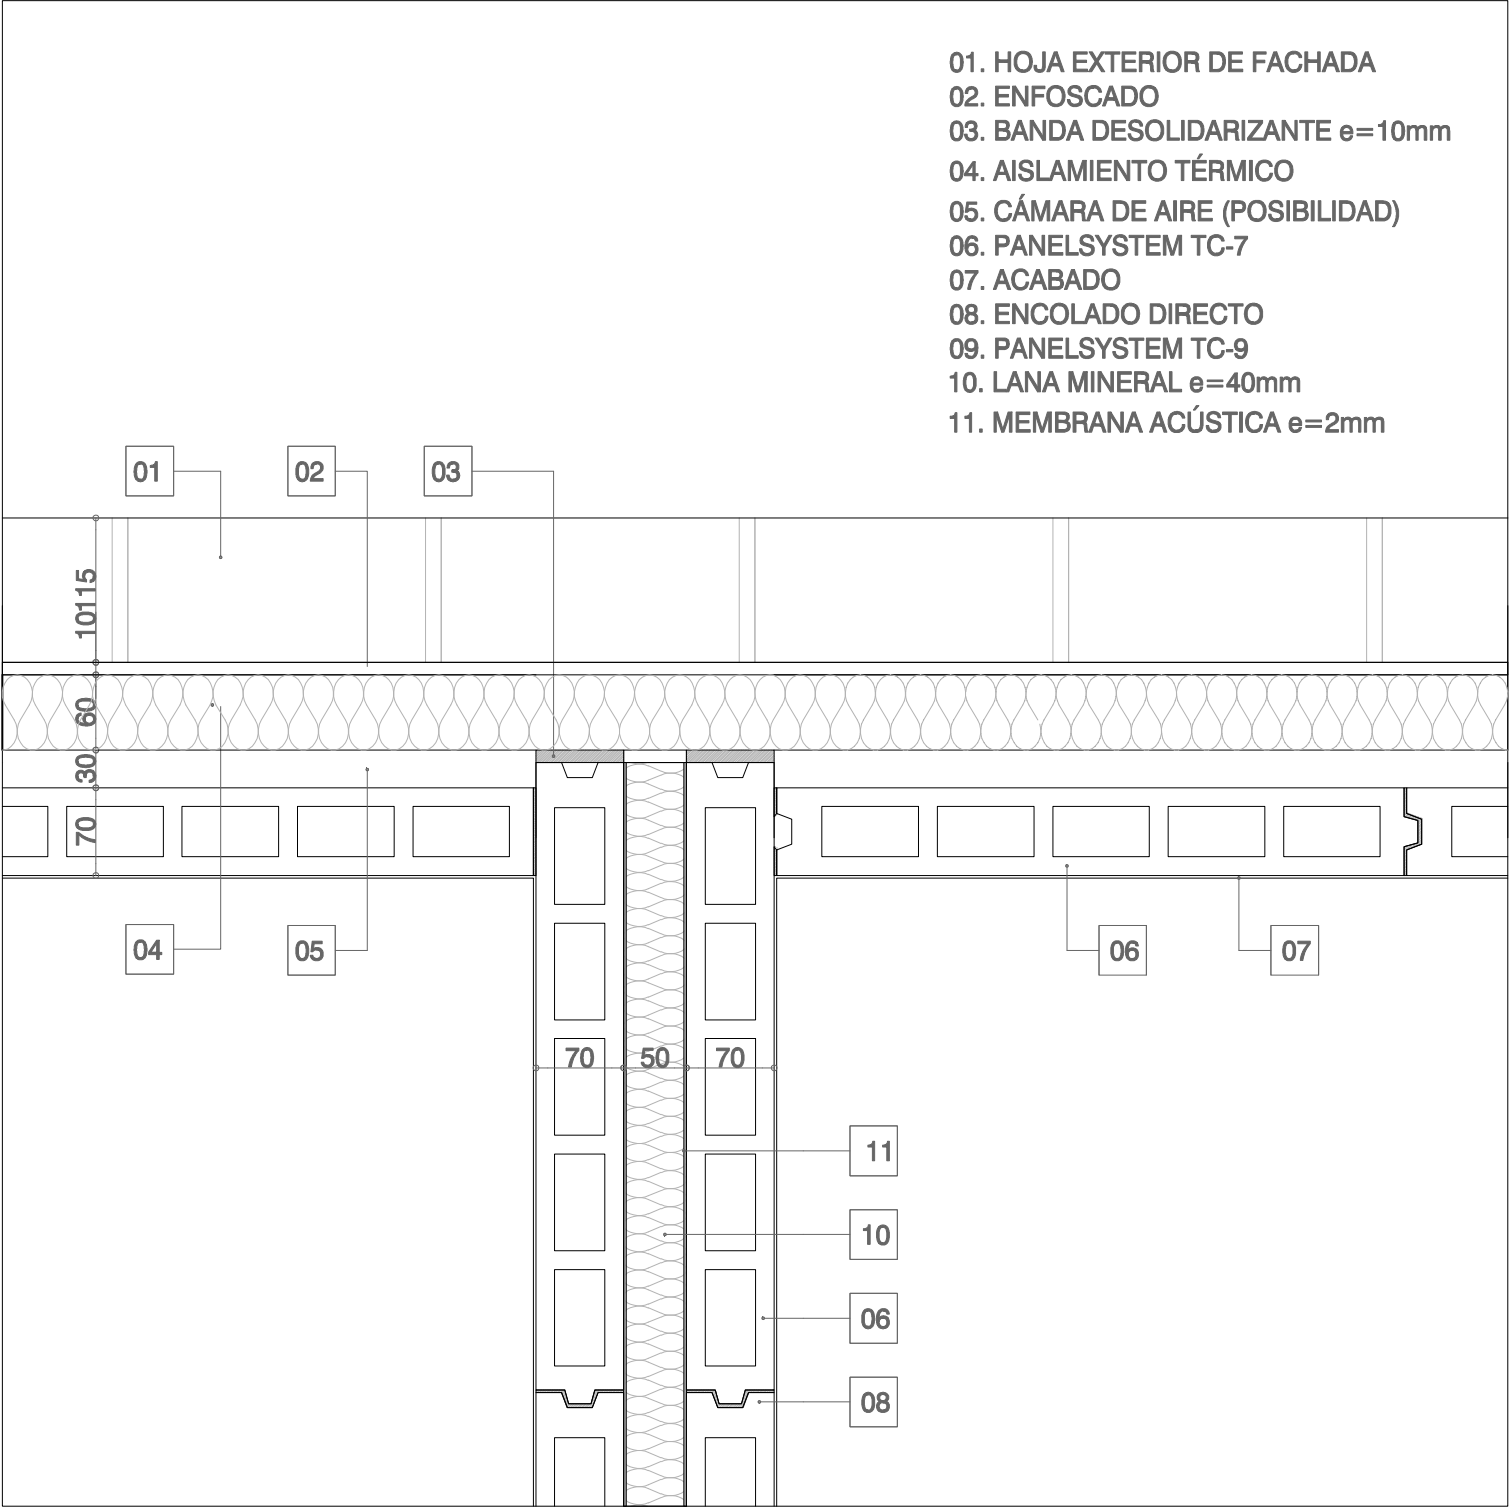
# DETALLE DE ENCUENTRO DE PANELES CON TRASDOSADO DE FACHADA

## ENCUENTRO DE PARTICION INTERIOR CON FACHADA. TC7+TC7

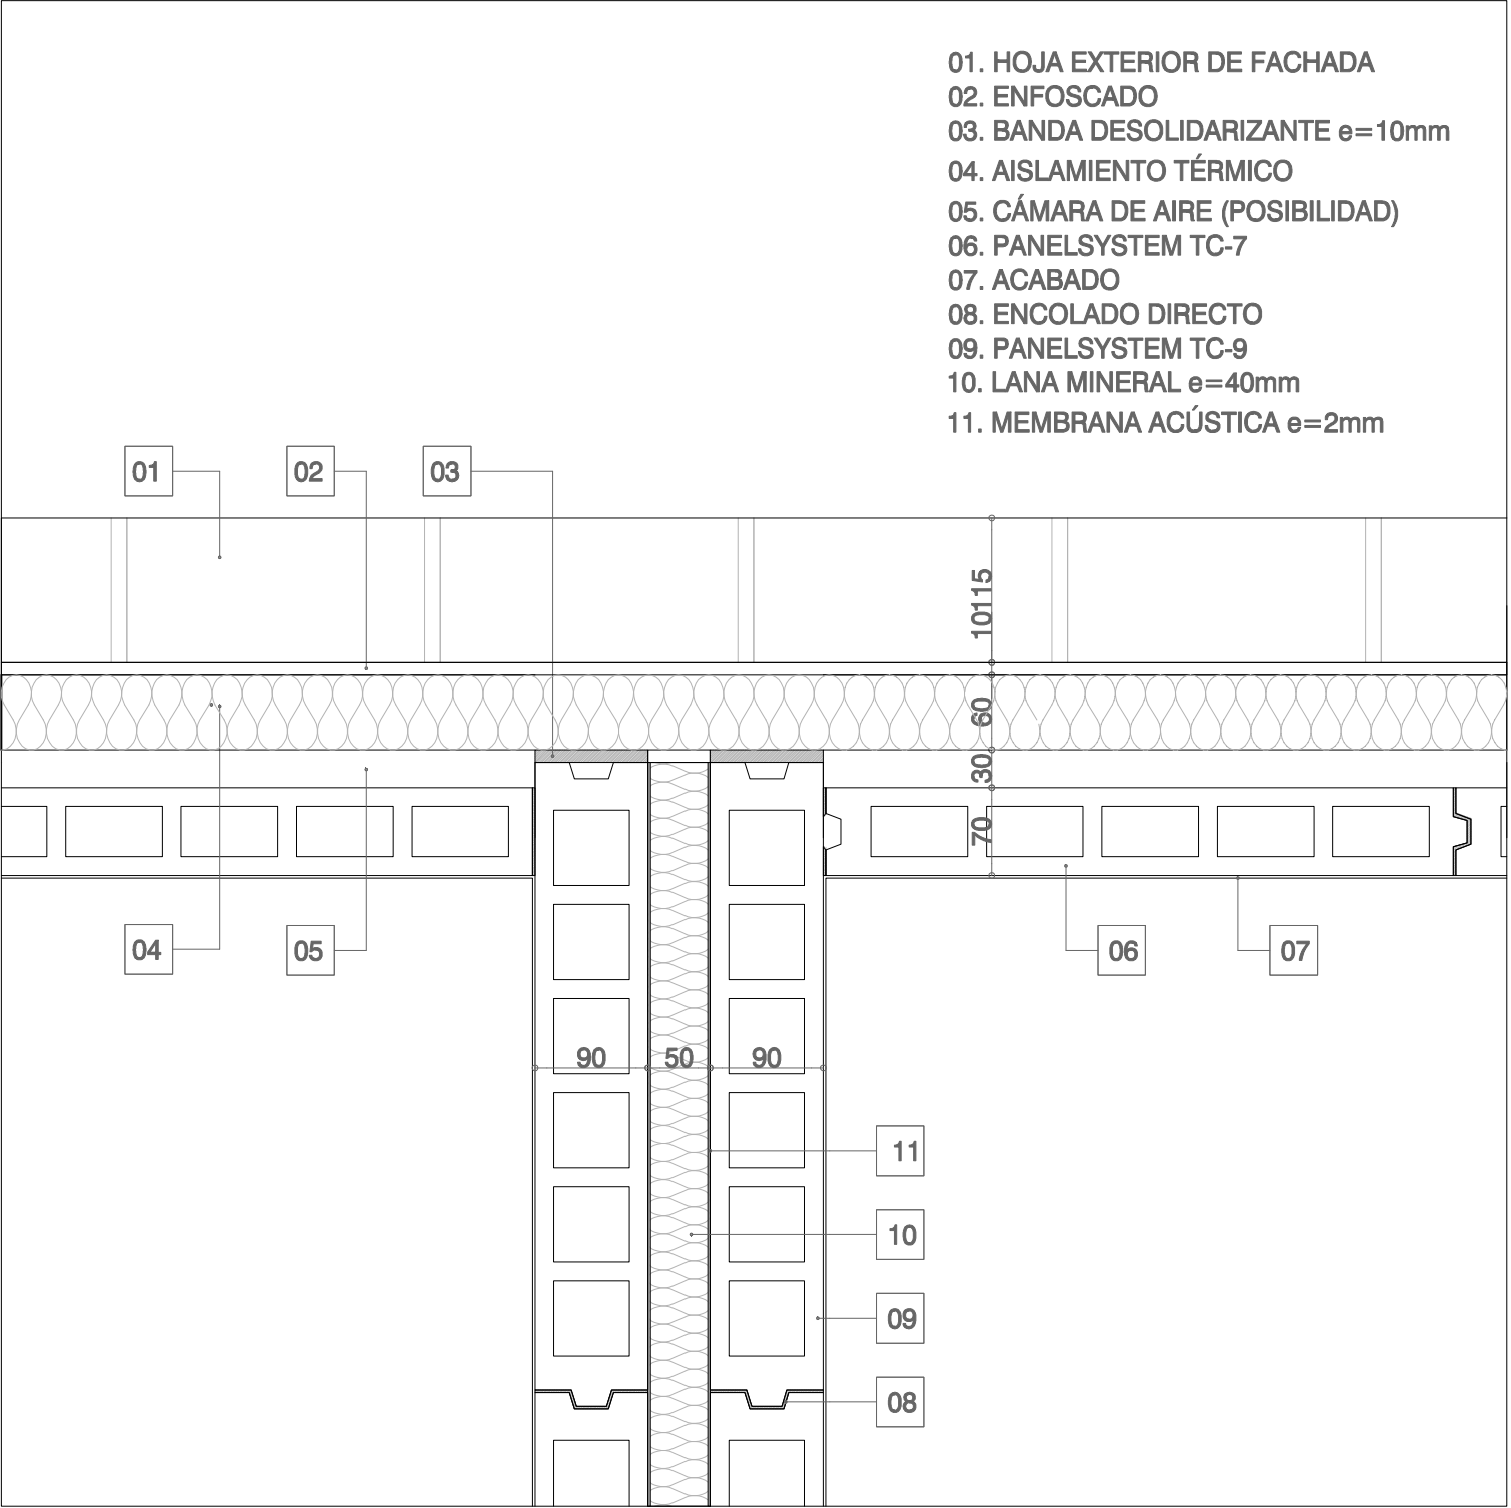
# DETALLE DE ENCUENTRO DE PANELES CON TRASDOSADO DE FACHADA

## ENCUENTRO DE PARTICION INTERIOR CON FACHADA. TC9+TC9

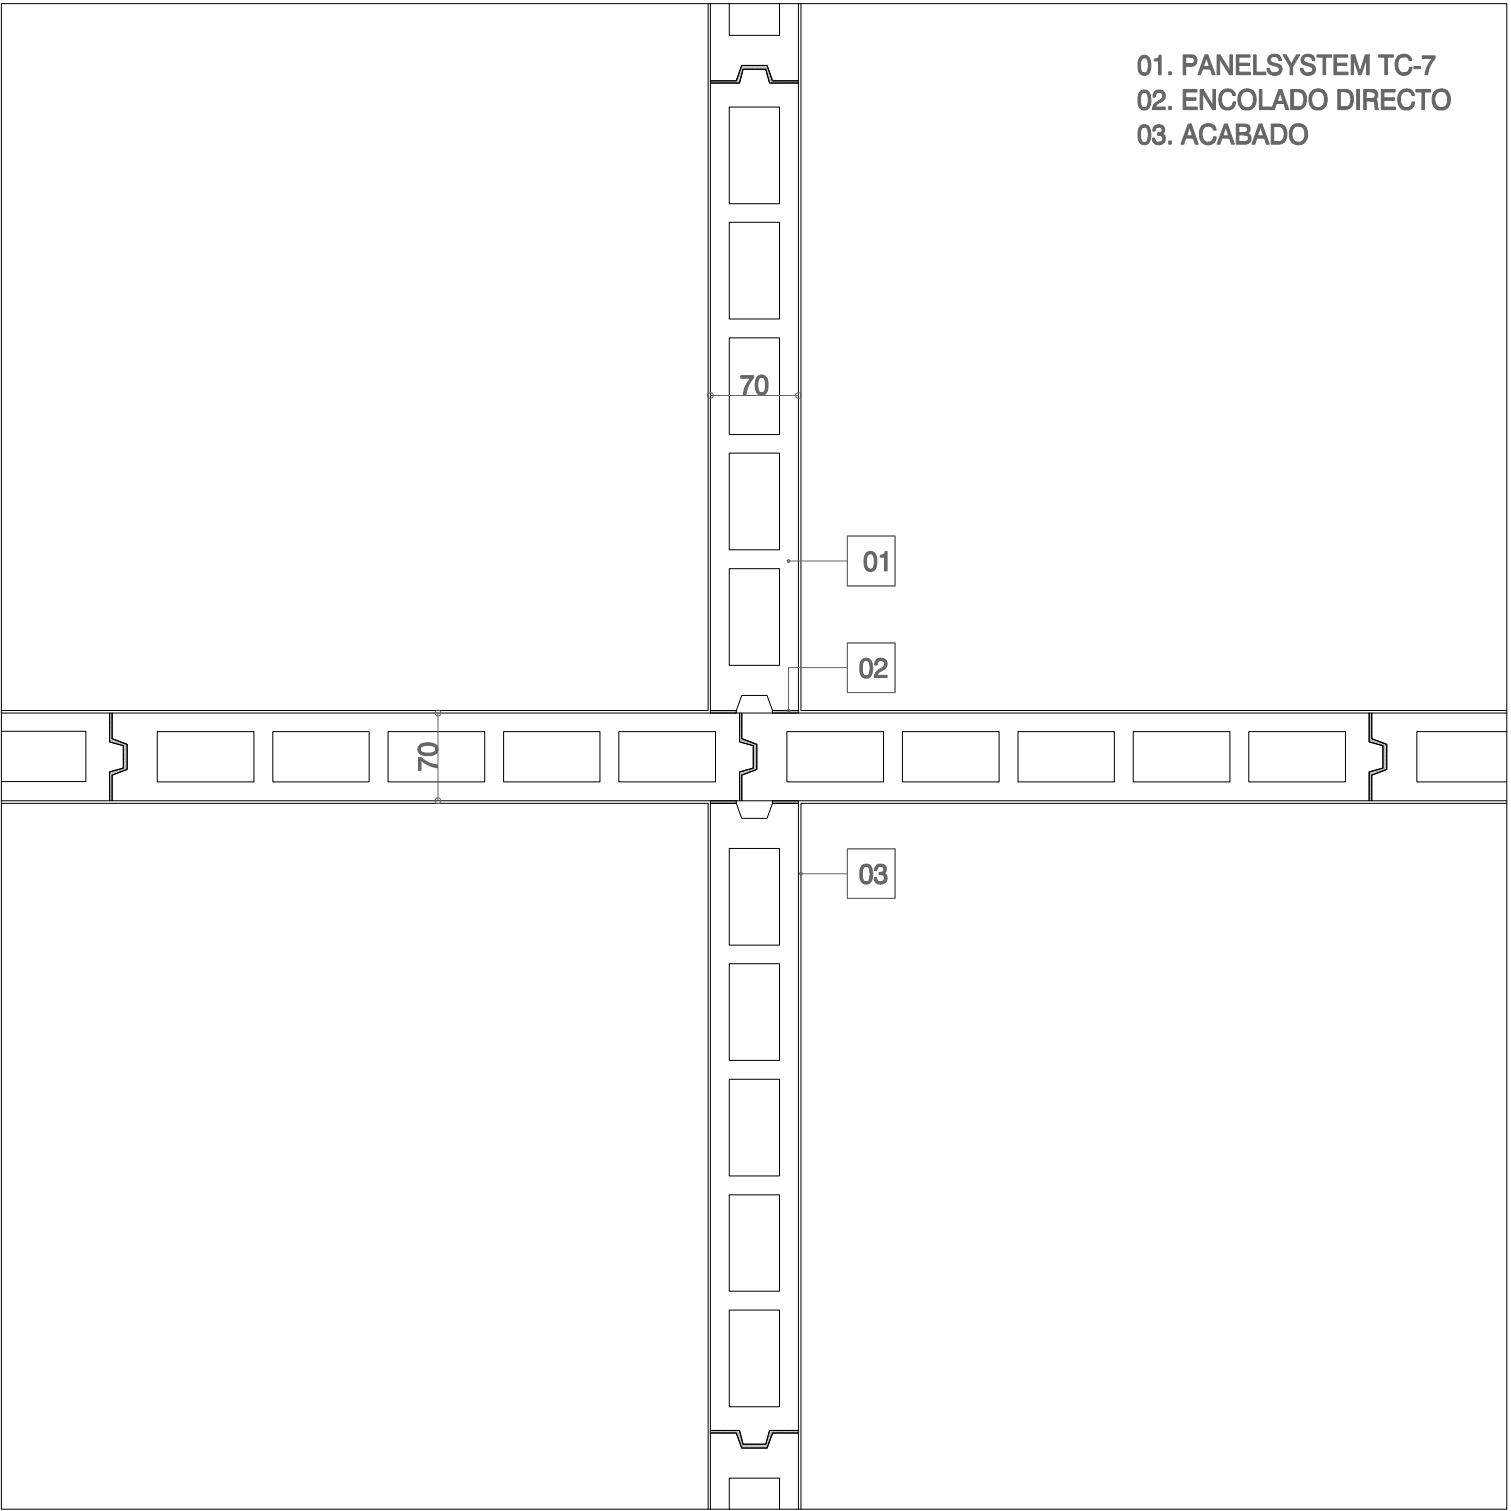
# DETALLE DE ENCUENTRO DE PANELES ENTRE SÍ EN PARTICIONES INTERIORES

## ENCUENTRO DE PARTICION INTERIOR EN CRUZ. TC7

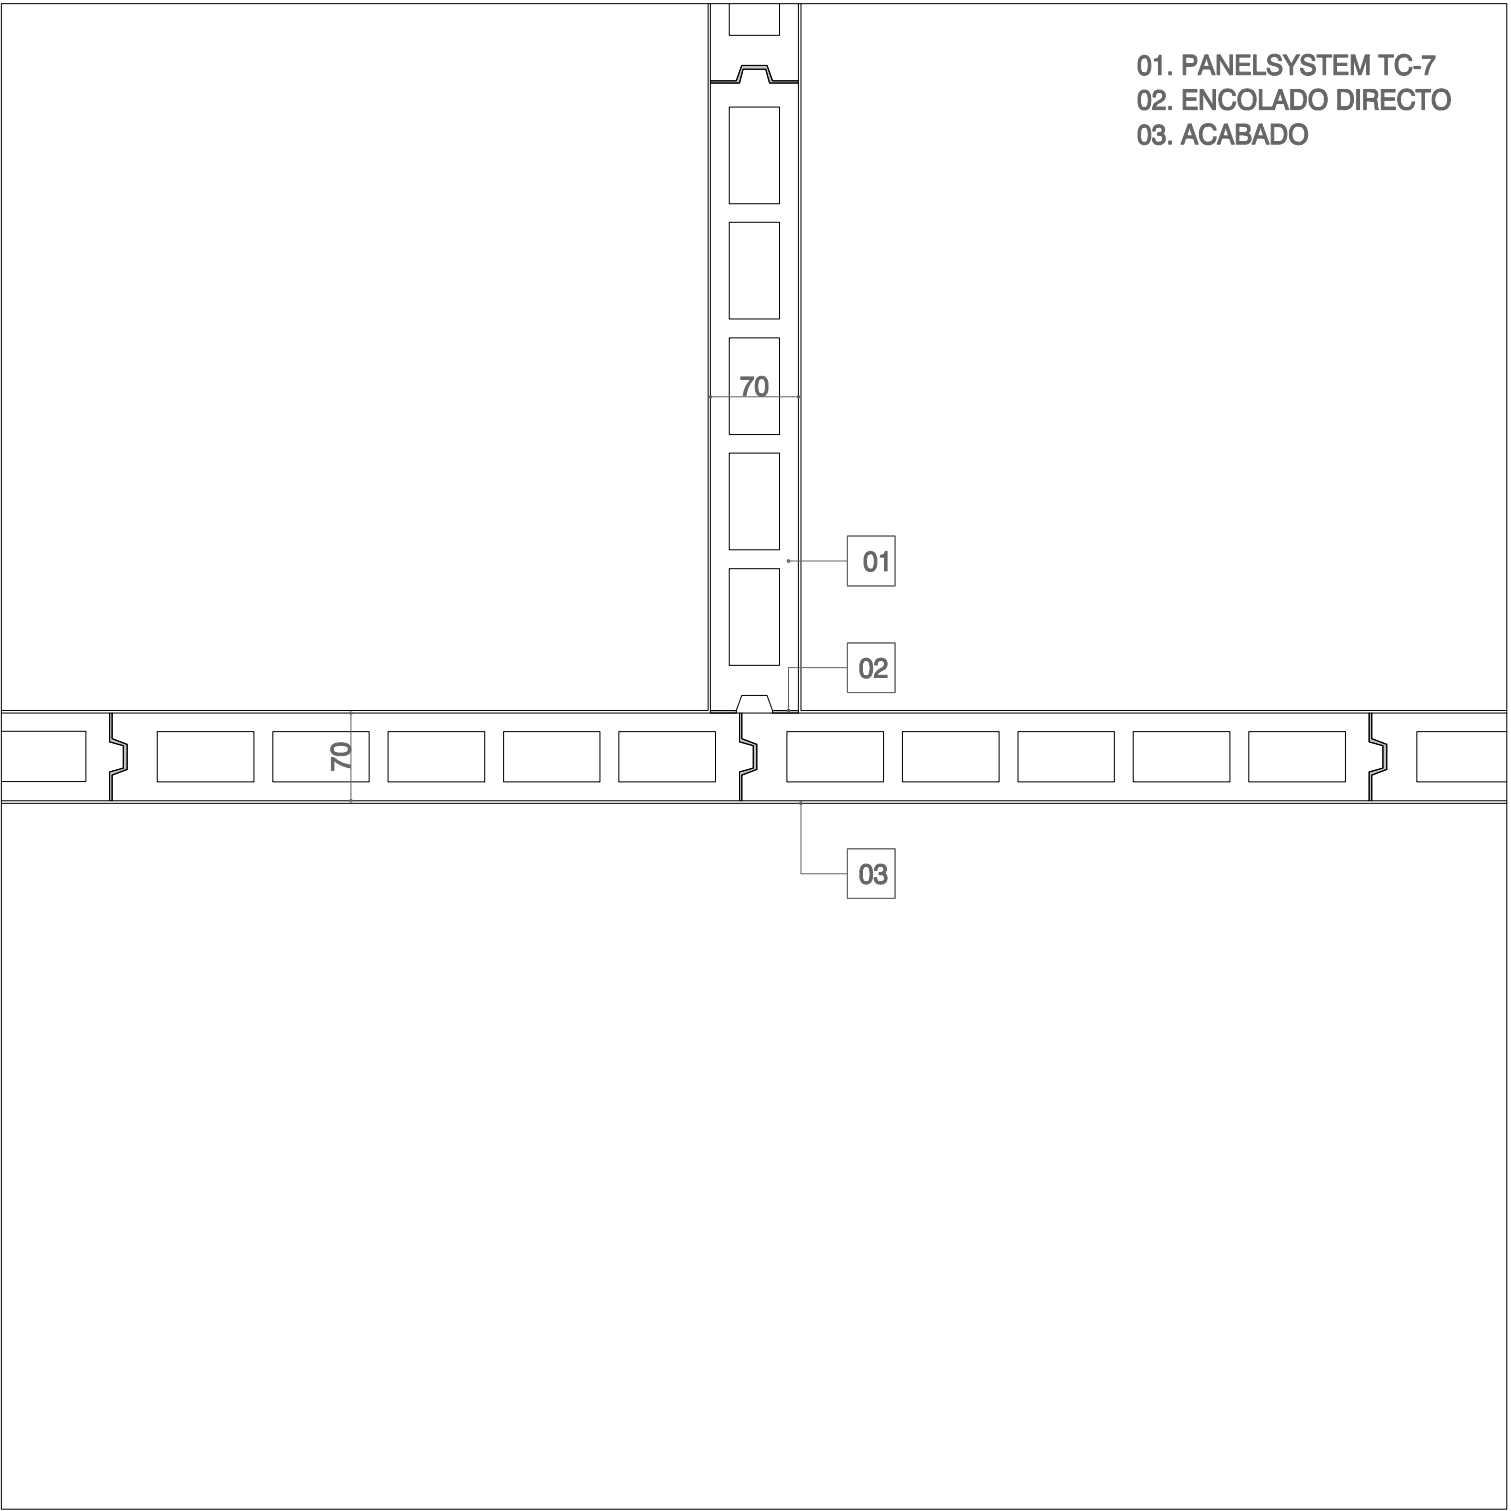
# DETALLE DE ENCUENTRO DE PANELES ENTRE SÍ EN PARTICIONES INTERIORES

## ENCUENTRO DE PARTICION INTERIOR EN T. TC7

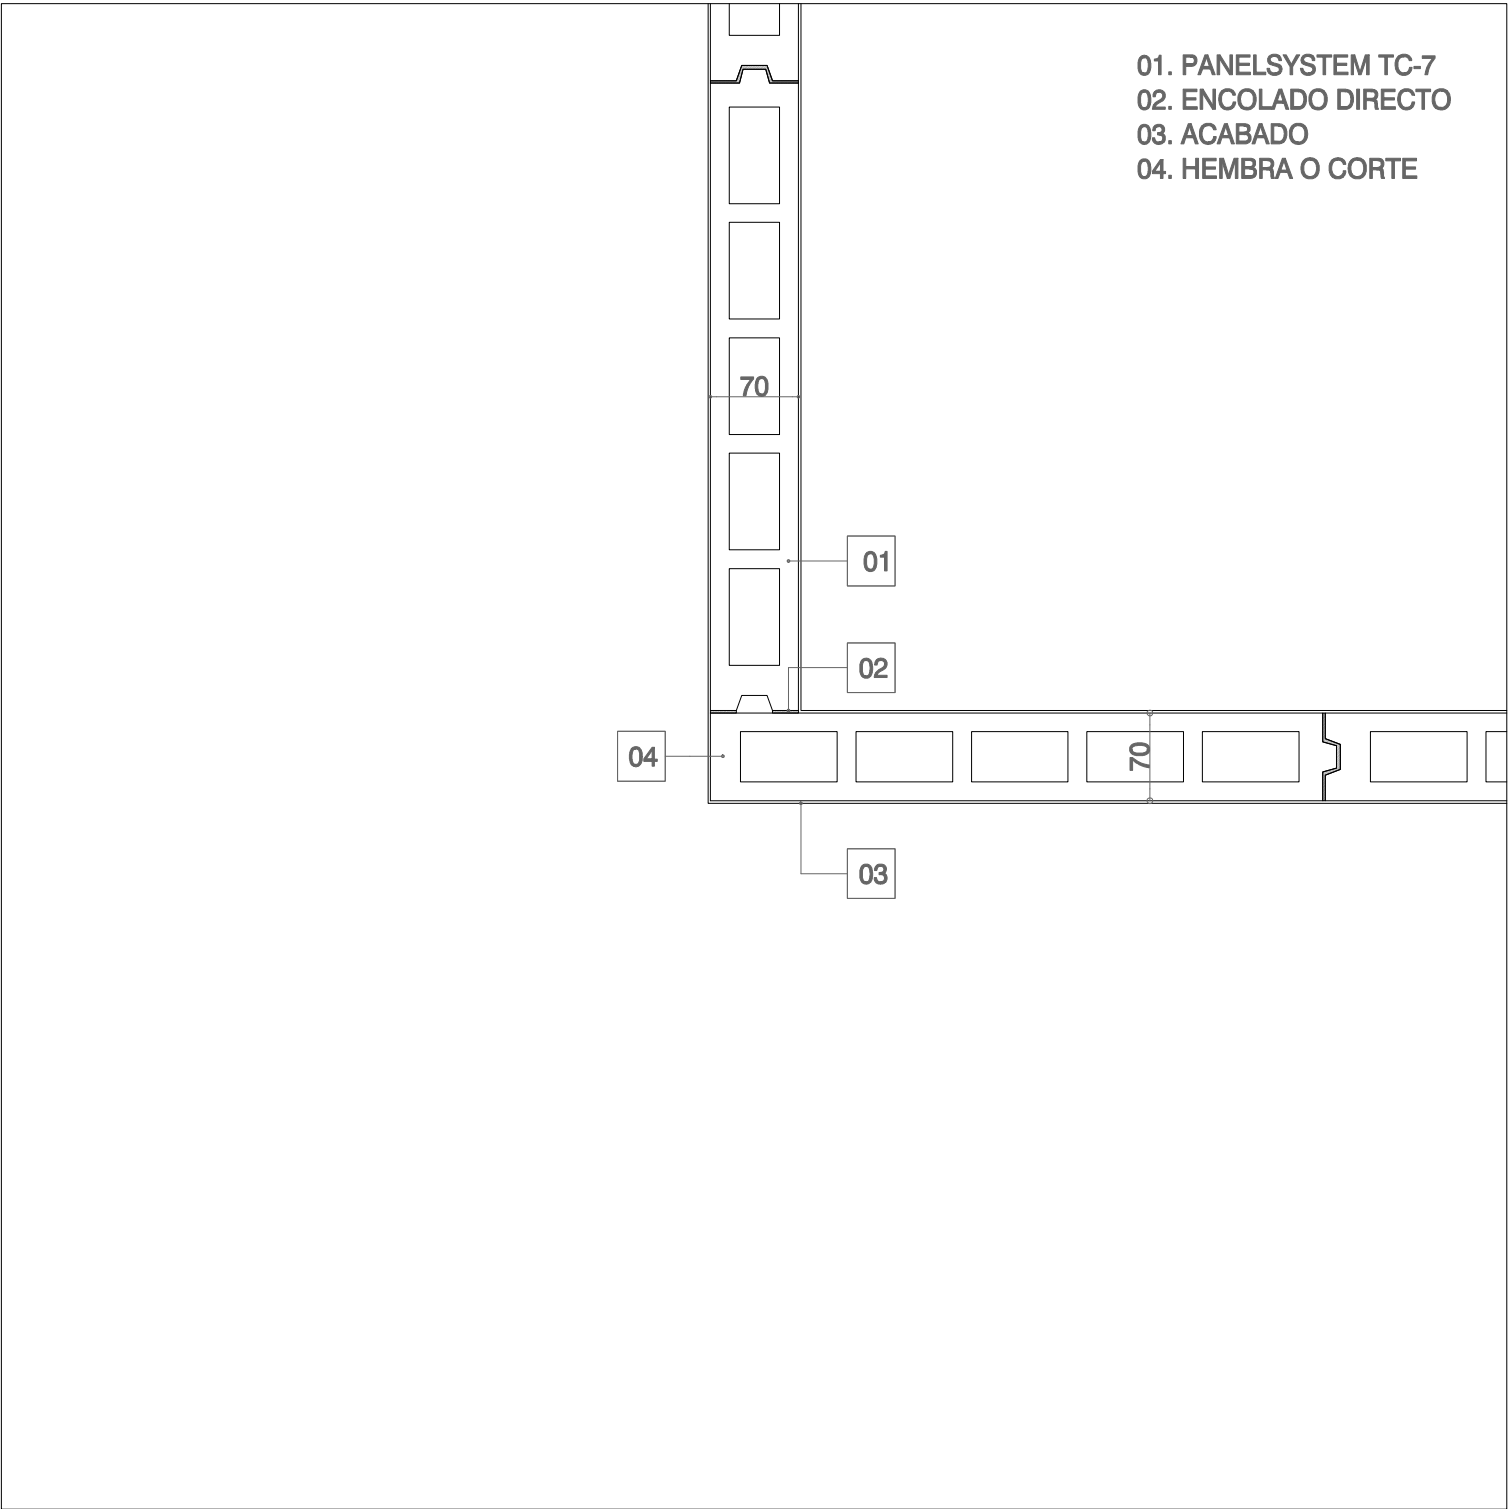
# DETALLE DE ENCUENTRO DE PANELES ENTRE SÍ EN PARTICIONES INTERIORES

## ENCUENTRO DE PARTICION INTERIOR EN ESQUINA. TC7

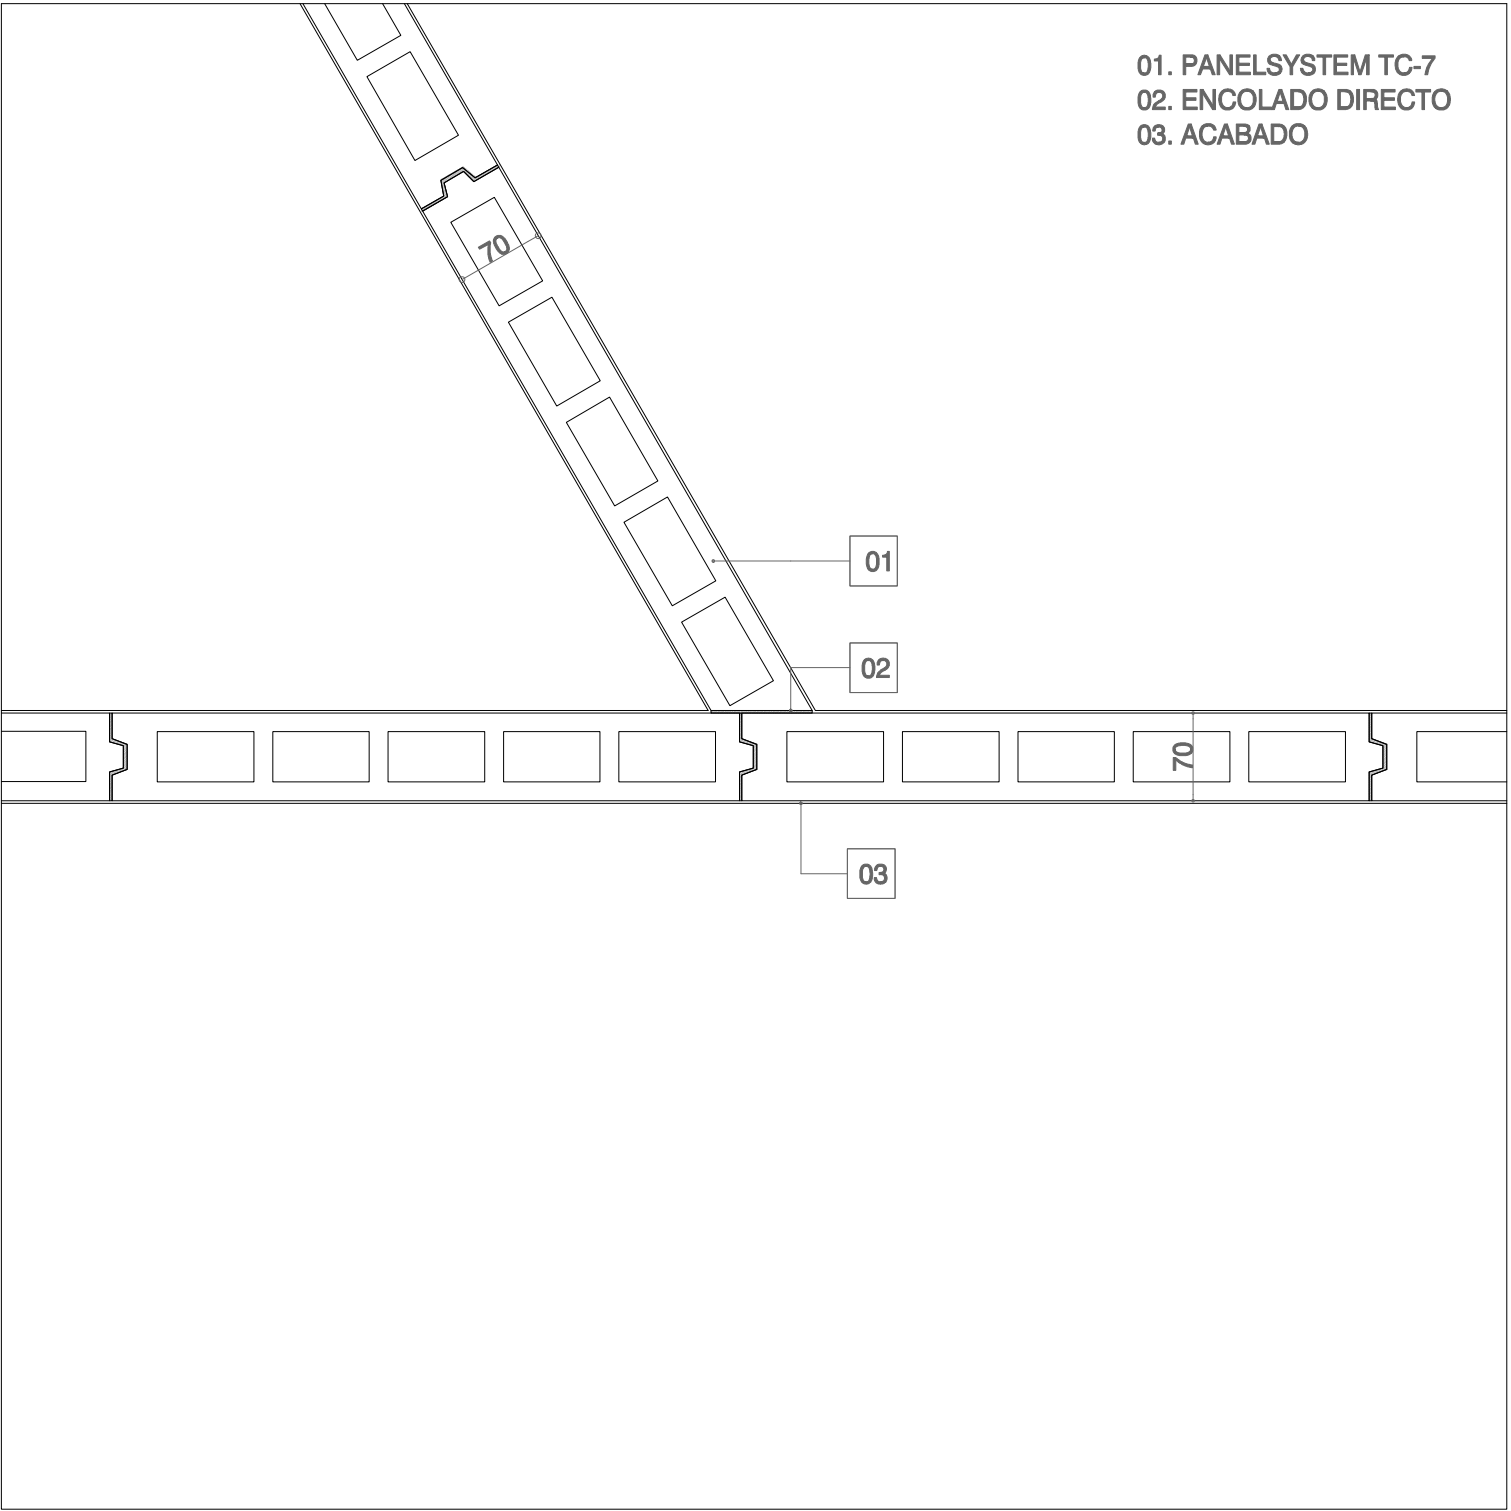
# DETALLE DE ENCUENTRO DE PANELES ENTRE SÍ EN PARTICIONES INTERIORES

## ENCUENTRO DE PARTICION INTERIOR EN ÁNGULO. TC7

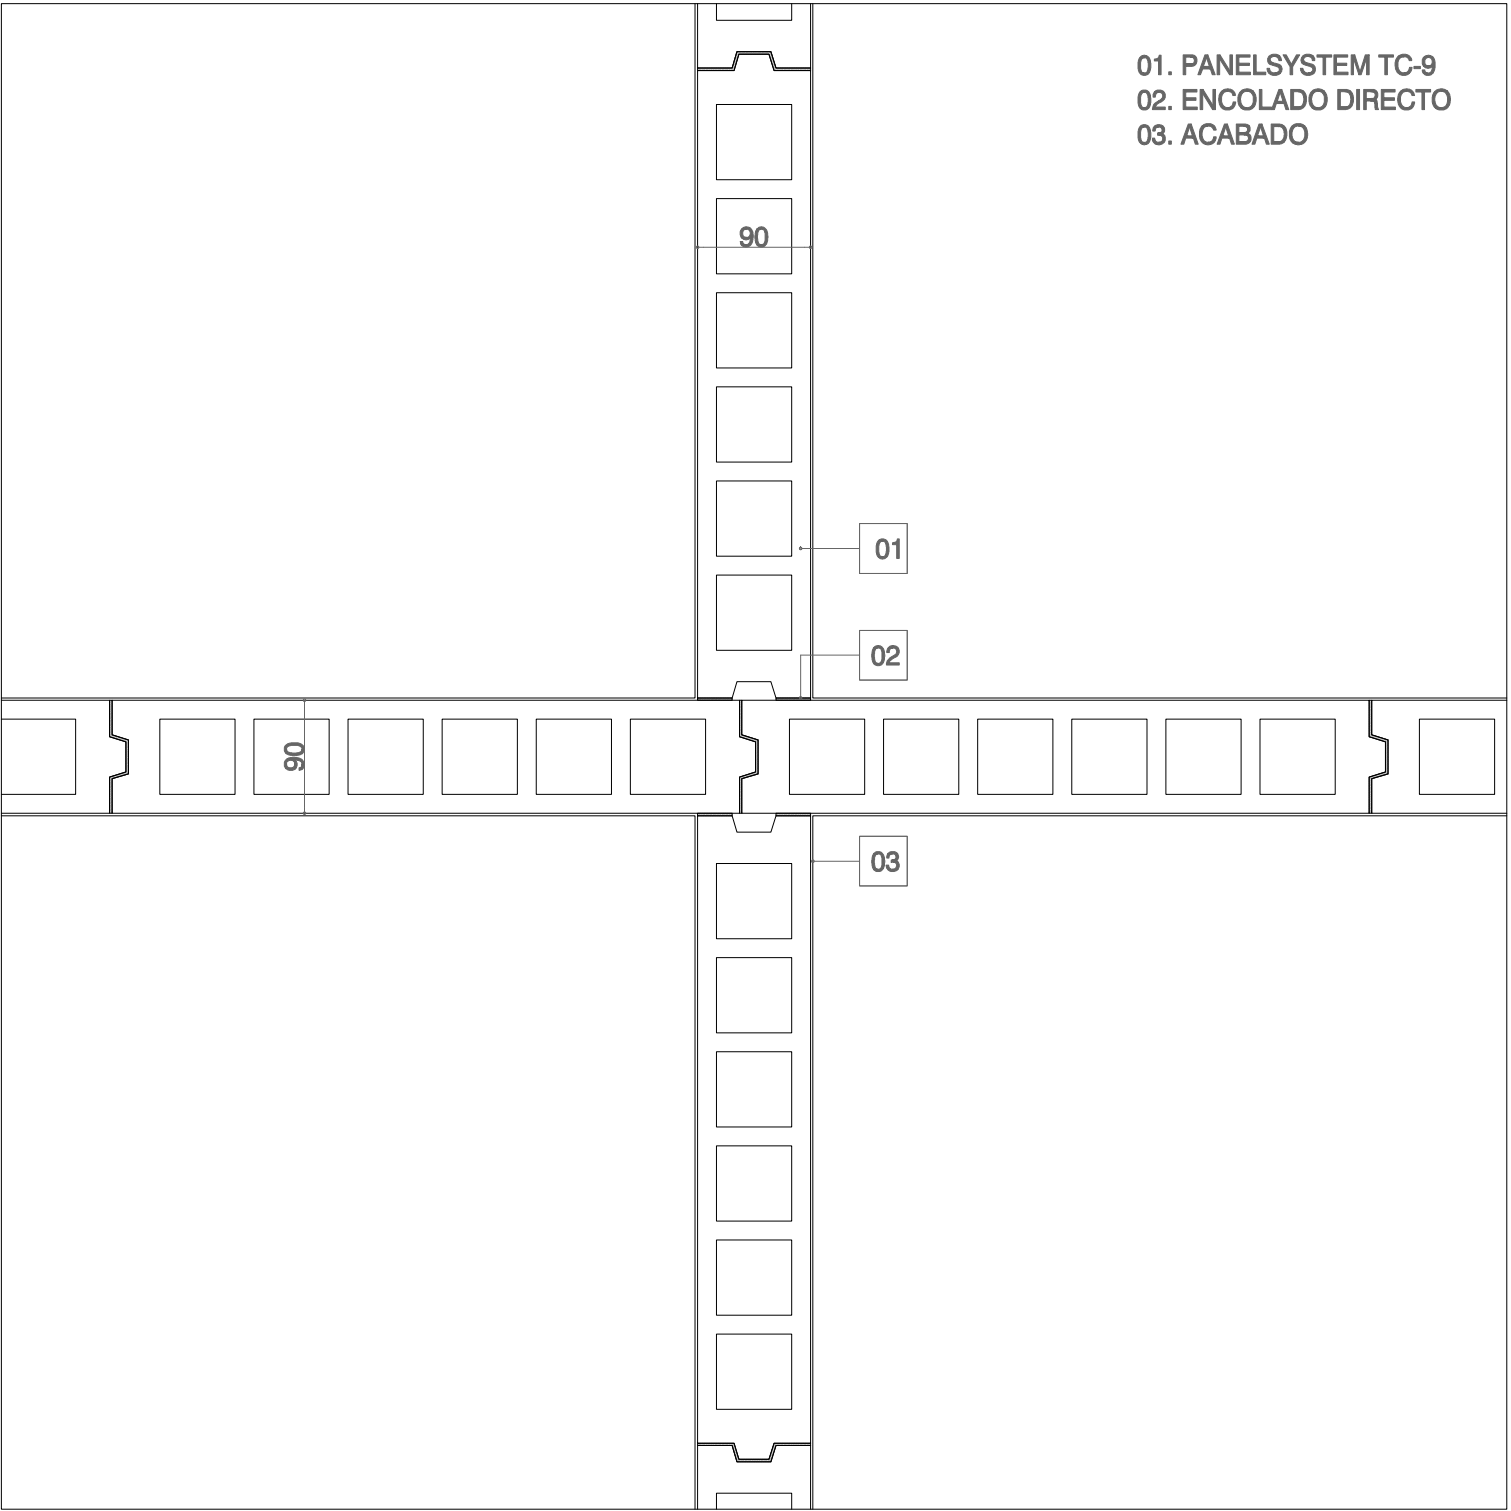
# DETALLE DE ENCUENTRO DE PANELES ENTRE SÍ EN PARTICIONES INTERIORES

## ENCUENTRO DE PARTICION INTERIOR EN CRUZ. TC9

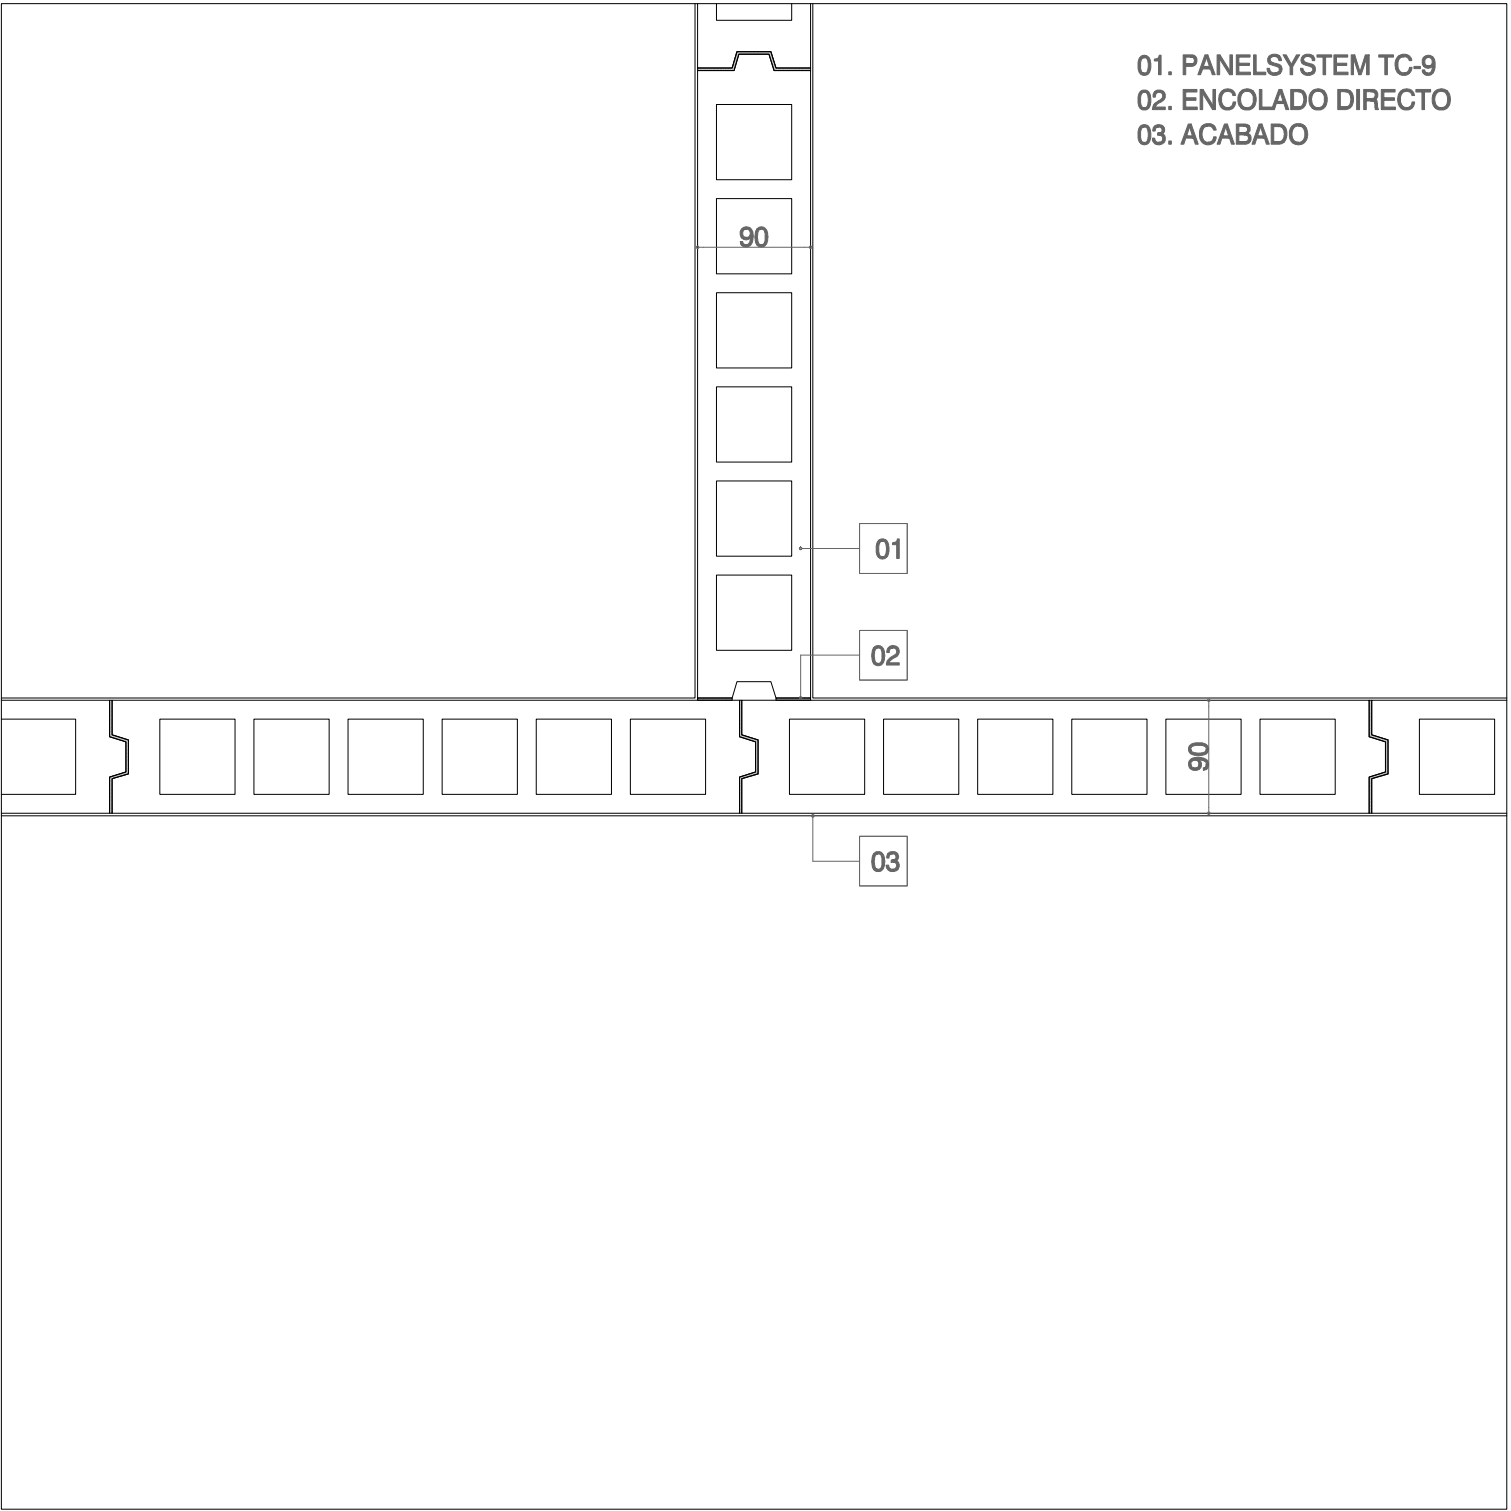
# DETALLE DE ENCUENTRO DE PANELES ENTRE SÍ EN PARTICIONES INTERIORES

## ENCUENTRO DE PARTICION INTERIOR EN T. TC9
