DETALLES DEL SISTEMA CONSTRUCTIVO DE TABIQUERÍA PANELSYSTEM®

PANELSYSTEM TC-7 Y TC-9

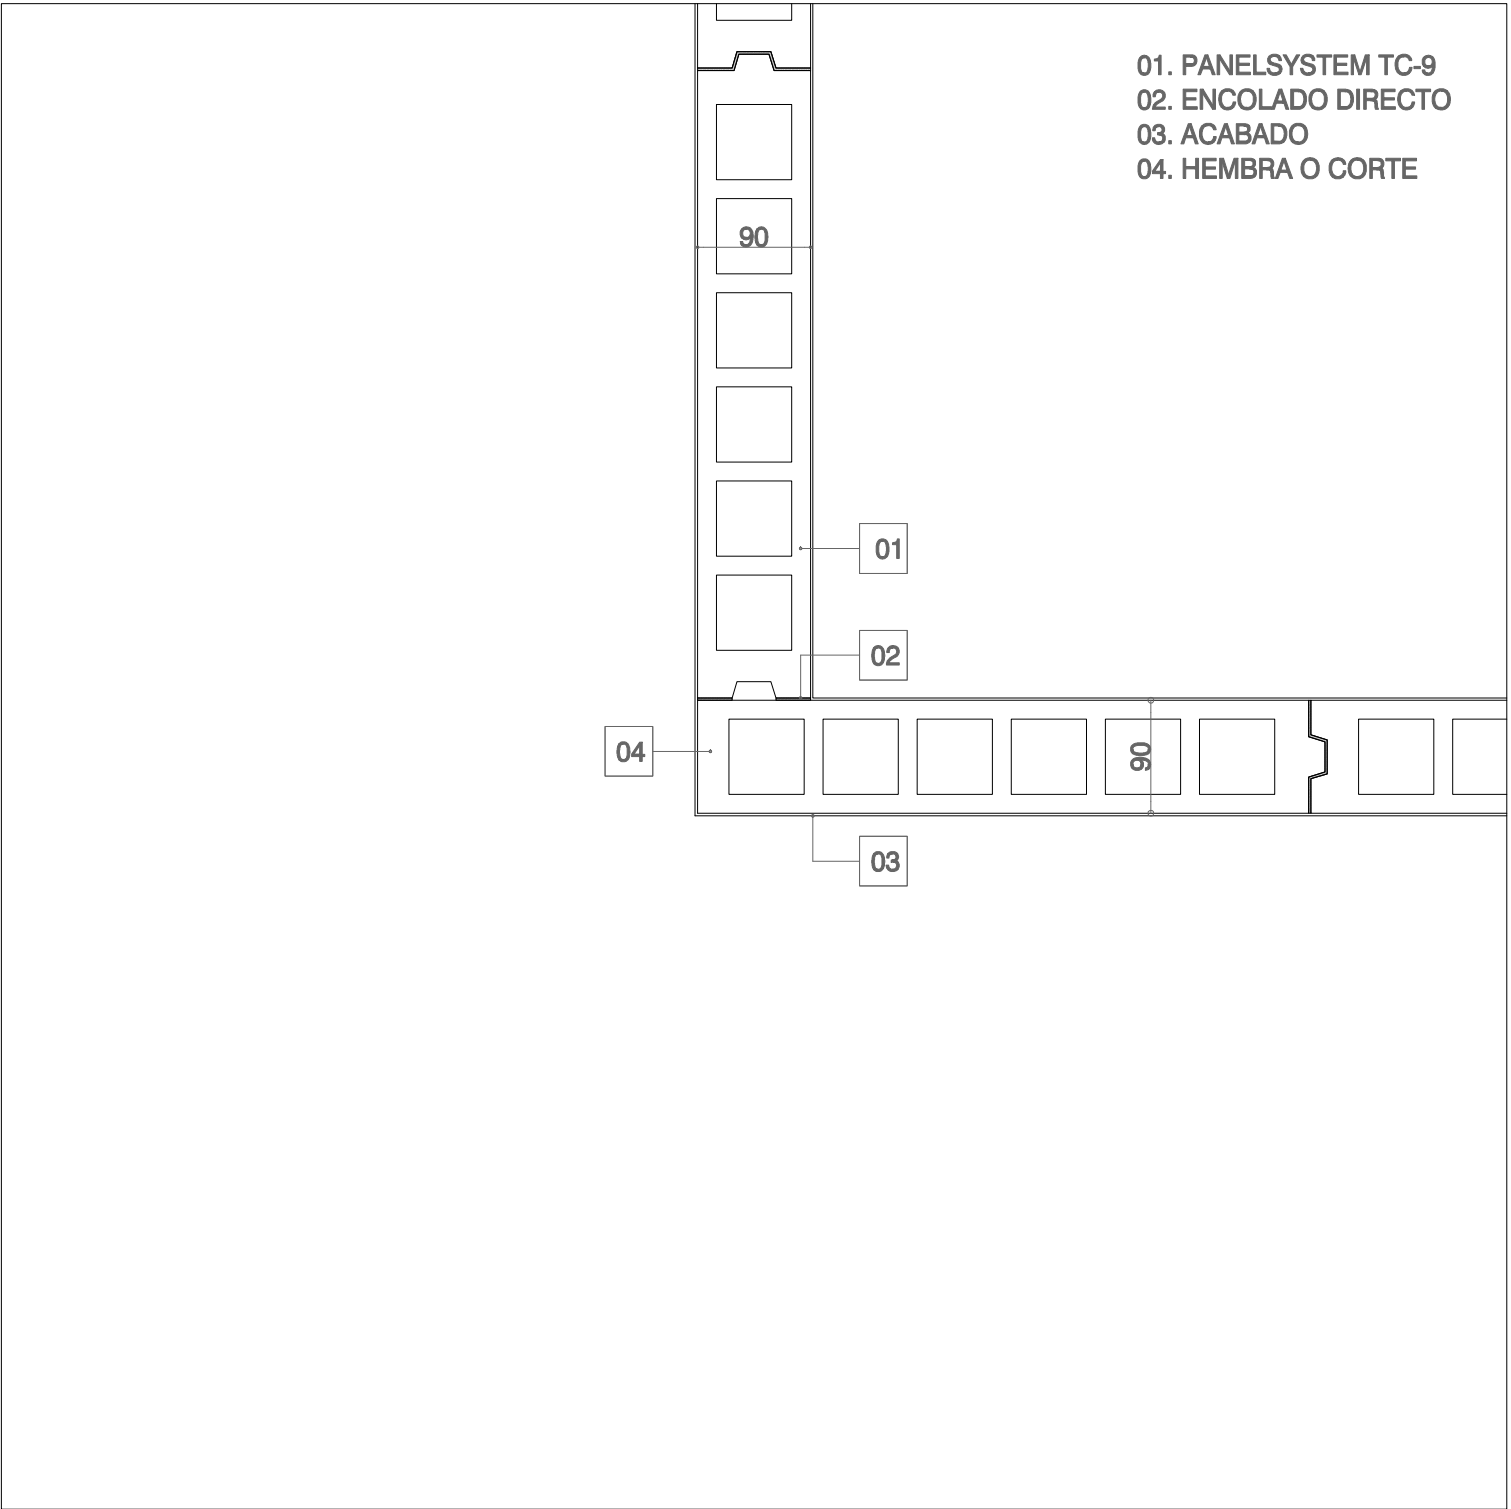
# DETALLE DE ENCUENTRO DE PANELES ENTRE SÍ EN PARTICIONES INTERIORES

## ENCUENTRO DE PARTICION INTERIOR EN ESQUINA. TC9

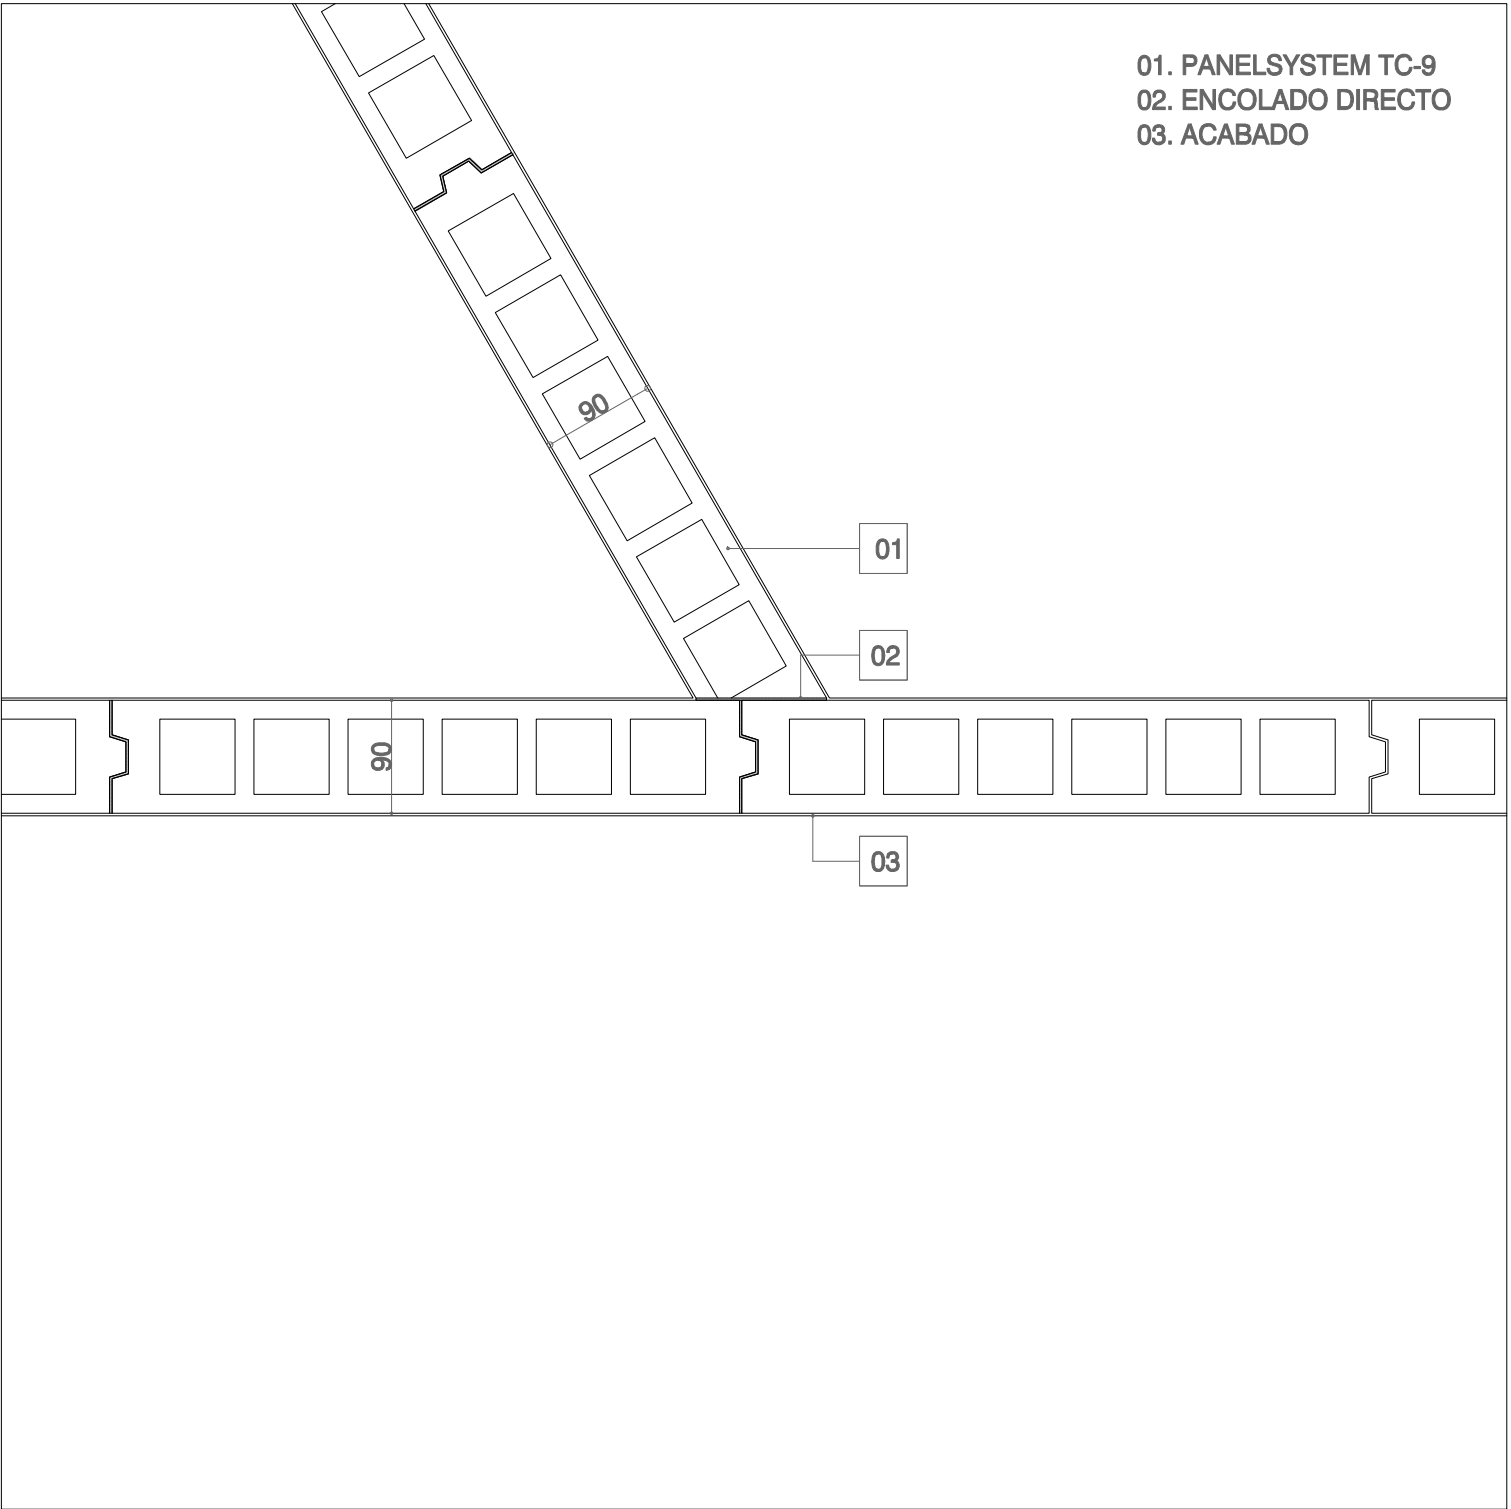
# DETALLE DE ENCUENTRO DE PANELES ENTRE SÍ EN PARTICIONES INTERIORES

## ENCUENTRO DE PARTICION INTERIOR EN ÁNGULO. TC9
